Relatório de Fiscalização - ADASA/SAE/COQA

RELATÓRIO DE VISTORIA E FISCALIZAÇÃO

Fiscalização Direta - Recurso de Revisão de Usuário

Nº 06/2025

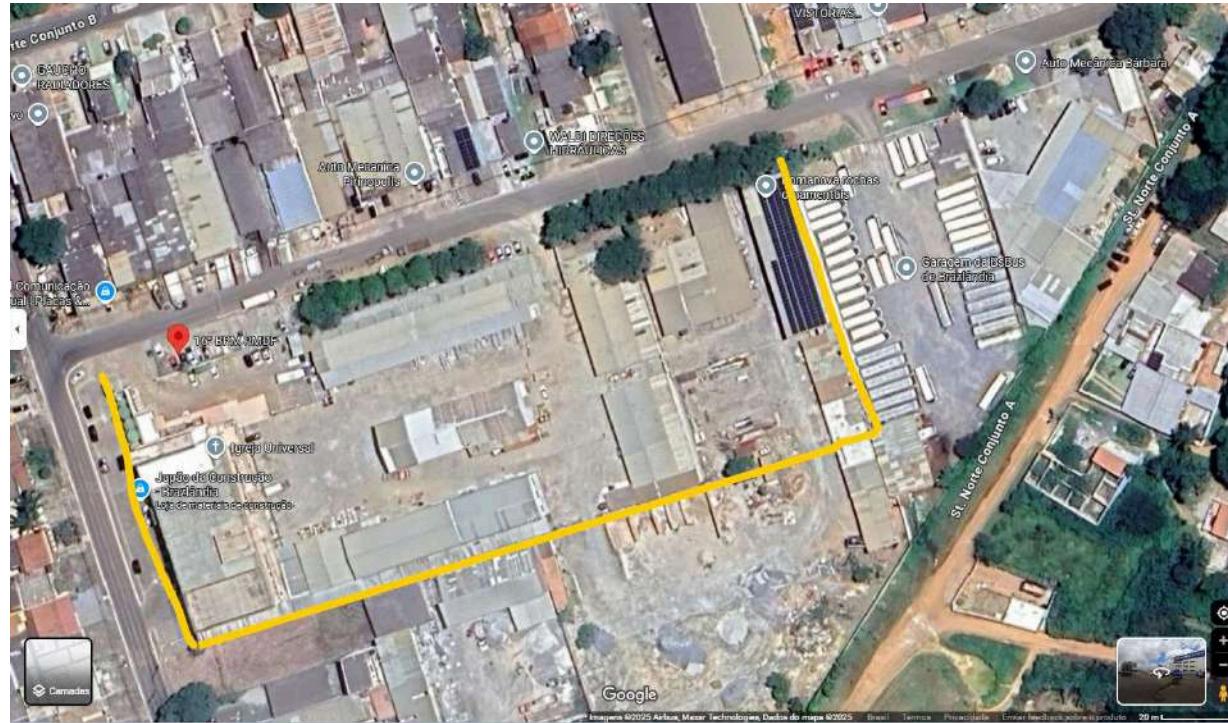
Imagen 01: Possível delimitação dos Lotes de 02 a 08

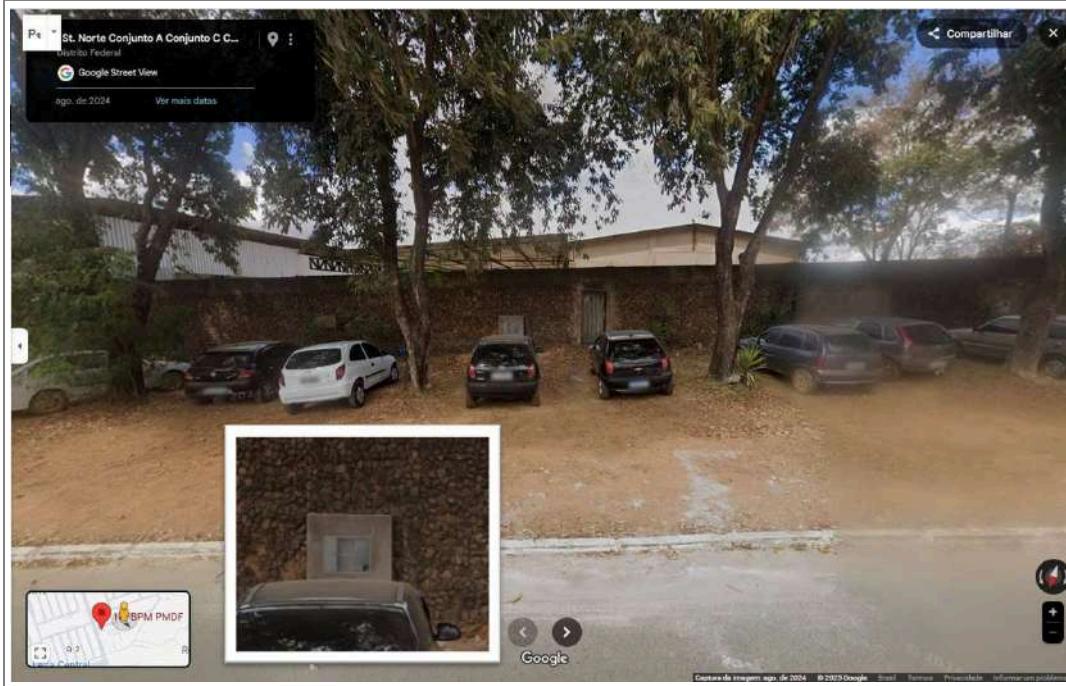
Conforme as informações acima, a prestadora tinha ciência da irregularidade constatada para a inscrição 270346-7 desde **08/2024** e, mesmo assim, não adotou as **providências cabíveis** em tempo hábil. Por esse motivo, a SAE irá questionar posteriormente à Caesb, podendo essa situação ser objeto de **Termo de Notificação (TN) passível de advertência ou multa por descumprimento contratual**.

Imagen 02: Fachada lateral dos lotes 04-06-08 em 08/24, sem a presença de hidrômetro na caixa. (Fonte: Google Maps) / Imagem 03: Presença do hidrômetro ativo após fiscalização Caesb.

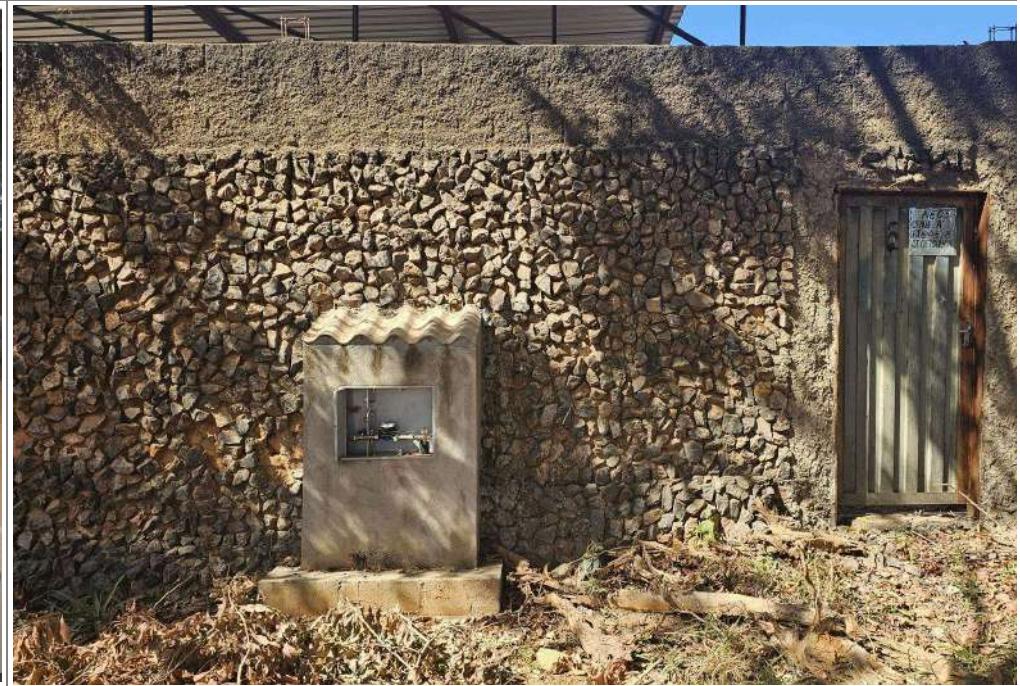
- Ao que tudo indica, antes da ativação em **05/02/2025** do hidrômetro da inscrição inativa nº 270.346-7, localizado na lateral do muro do lote 04-06-08 (imagem 03), as três entidades funcionavam com uma mesma fonte de água, registrada por um único hidrômetro ativo, localizado no lote 02 (imagem 05 - inscrição nº 135.258-1);

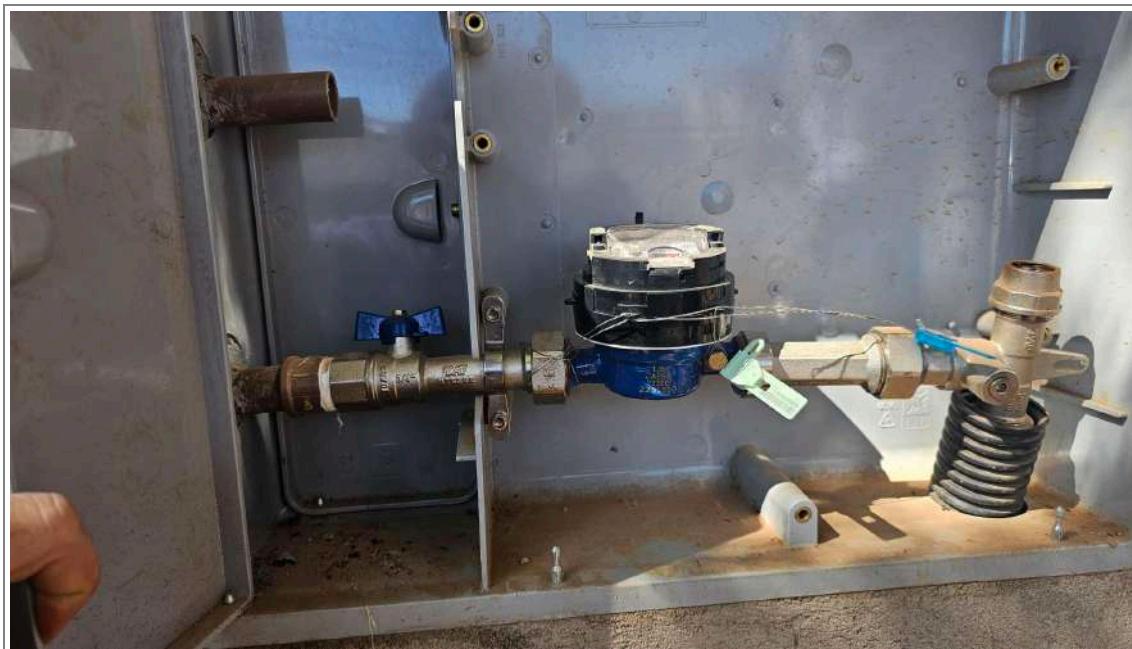
Imagen 04: Detalhe do hidrômetro nº Y23SG2251510 instalado no muro dos lotes 04-06-08 / **Imagen 05:** Novo hidrômetro nº Z24SG2910349 instalado no interior da unidade da PMDF - lote 02, em julho/2025 no lugar do Y19N279201.

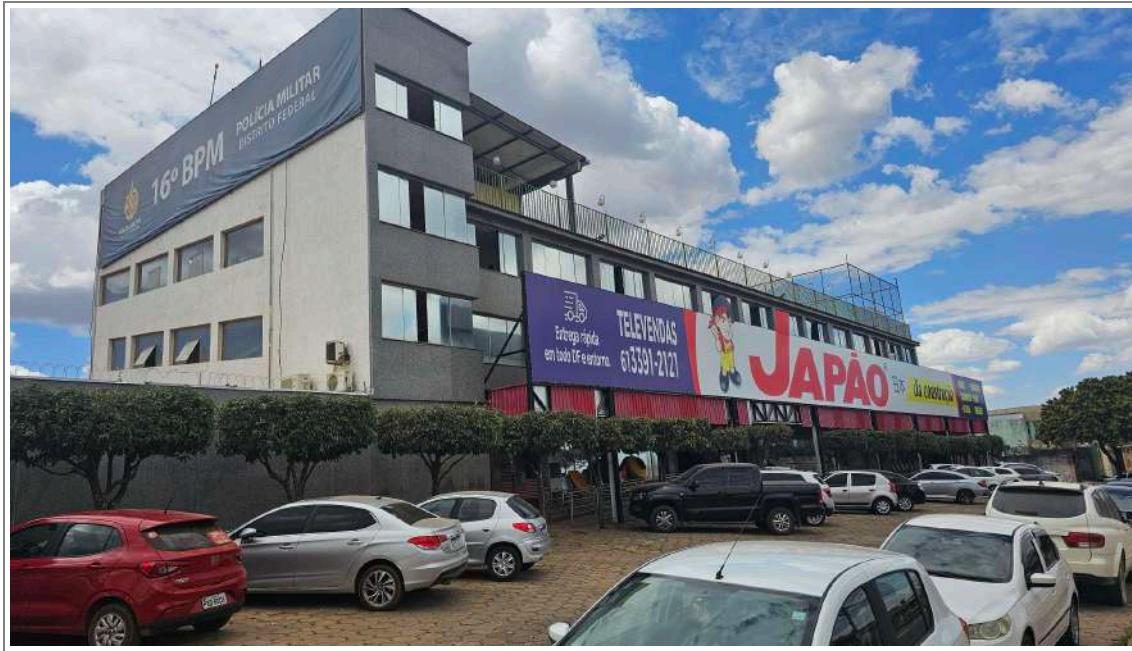
Imagen 06: Lote 02 - Prédio compartilhado entre PMDF e Japão da Construção / **Imagen 07:** Edificação no lote 04-06-08 com encanamento exposto e ligação para caixa d'água.

- No lote 02, não existe desmembramento de hidrômetro entre a PMDF e o Home Center Japão da Construção.
- Aparentemente, mesmo com a individualização dos lotes 04-06-08, a PMDF como titular dos serviços do lote 02 junto à Caesb, permanece fornecendo água para o Home Center Japão da Construção e arcando com o pagamento integral das faturas mensais.

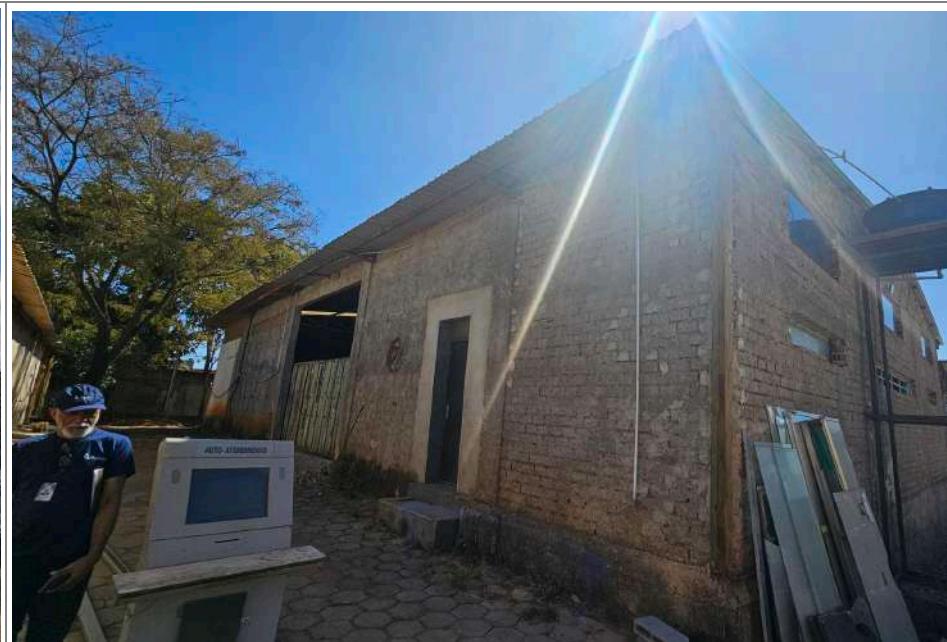
- h) As instalações hidráulicas para o fluxo de água nos lotes 04-06-08 são precárias, não obedecem as normas e padrões ABNT, com canos interligados de maneira amadora e expostos à ação do tempo e de vandalismo, como mostra o registro fotográfico (178577859 fotos 10 e 11);

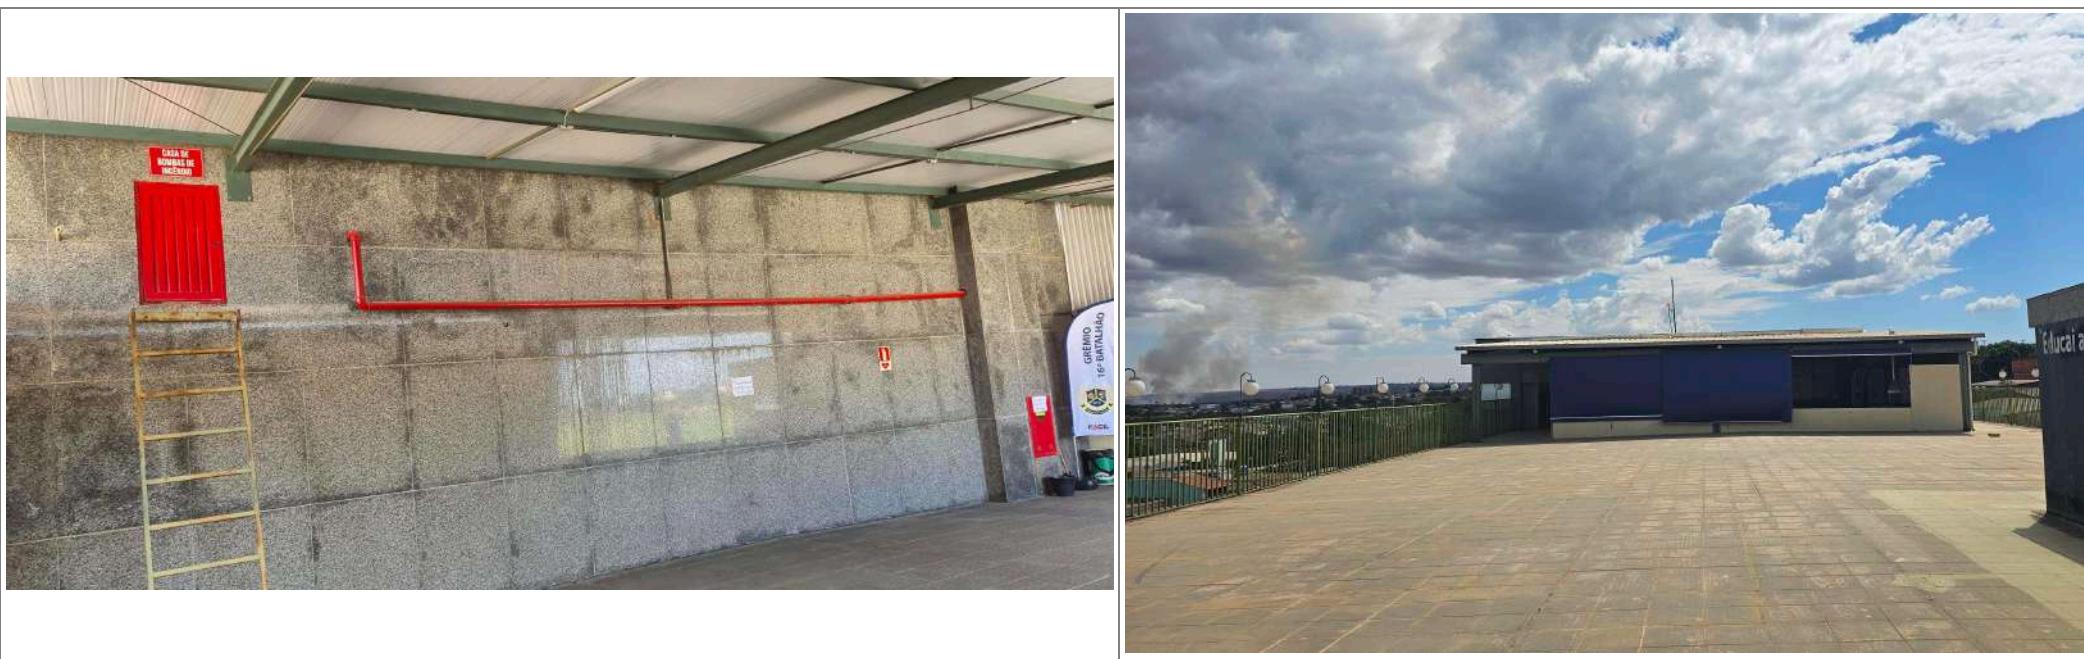
Imagen 08: Entrada da reserva técnica (reservatório) de água emergencial / **Imagen 09:** Localização da reserva técnica de água do Lote 02 - piso superior

- e) A reserva técnica de água (reservatório em formato retangular) localizada no último andar do prédio e sem indicativo de capacidade de armazenamento, estaria sendo compartilhada entre a PMDF e o Home Center (178577859 fotos 02; 04-05);

- a) O responsável pelo Home Center Japão da Construção foi orientado pela equipe da Adasa a solicitar o desmembramento de sua unidade com a instalação de um hidrômetro para individualizar o consumo do Home Center, separando-o do consumo da PMDF;
- b) Aos representantes da PMDF, que consta como titular dos serviços junto à Caesb, foi orientado a buscar o resarcimento do valor da multa aplicada junto ao proprietário ou o responsável técnico pelas interligações e conexões erradas de água do local;
- c) Foi recomendado à PMDF e ao Home Center que busquem uma solução para a individualização da reserva técnica de água que hoje é compartilhada para ambos os prédios por um mesmo reservatório (Imagens 08 e 09).

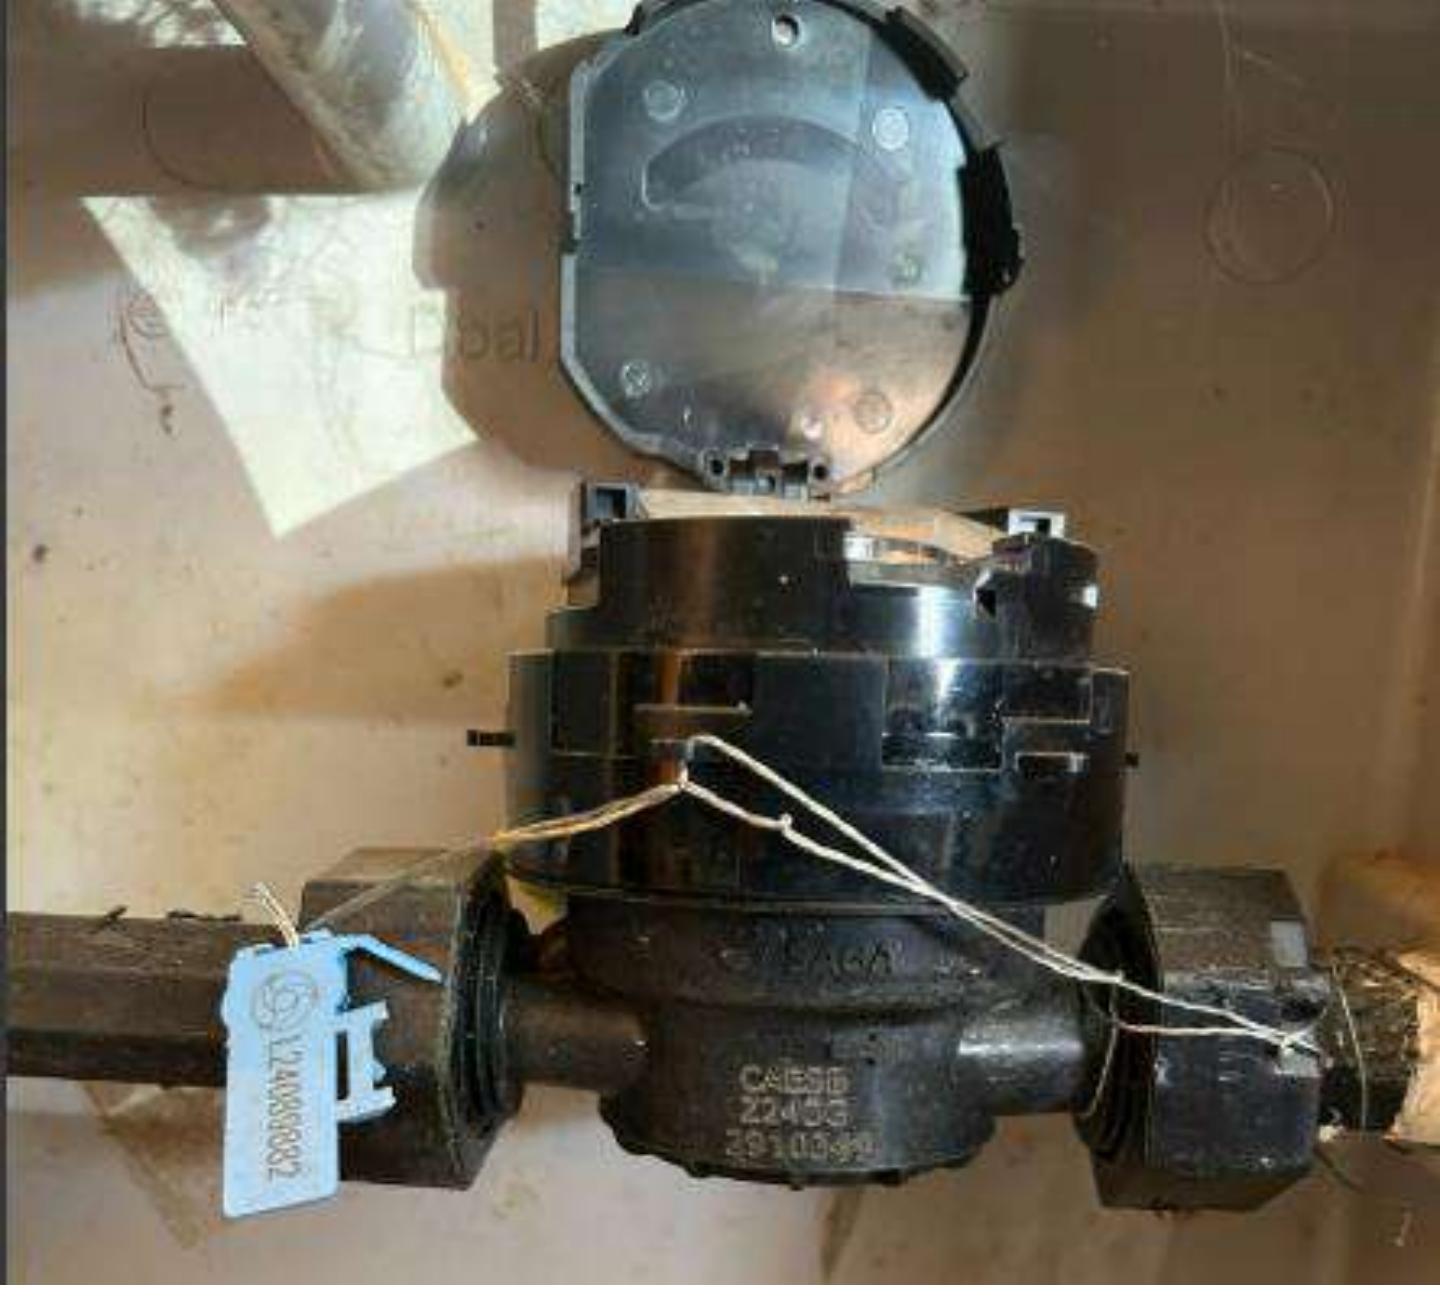
Foto 06: Hidrômetro instalado no Lote 02 – PMDF

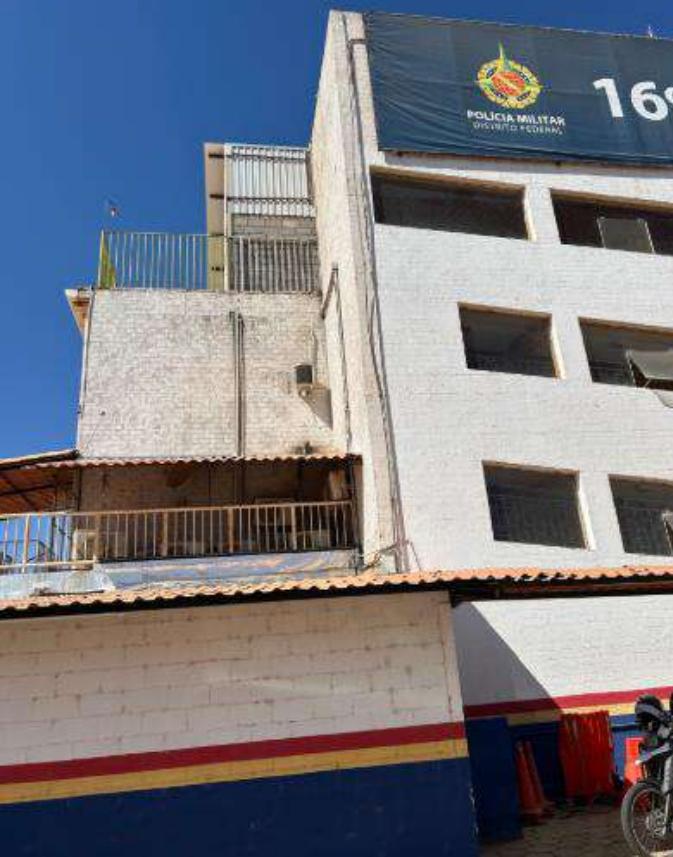
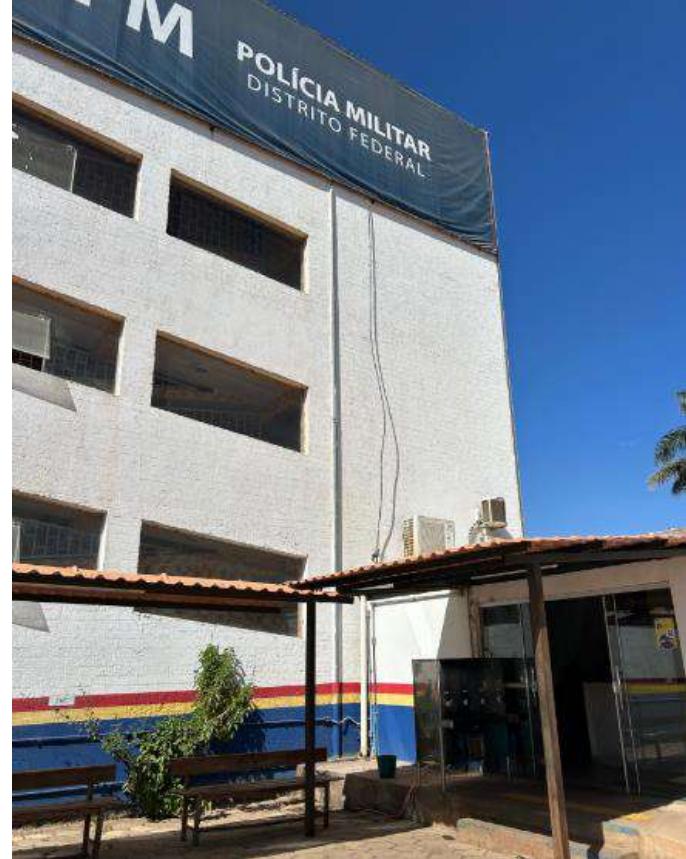
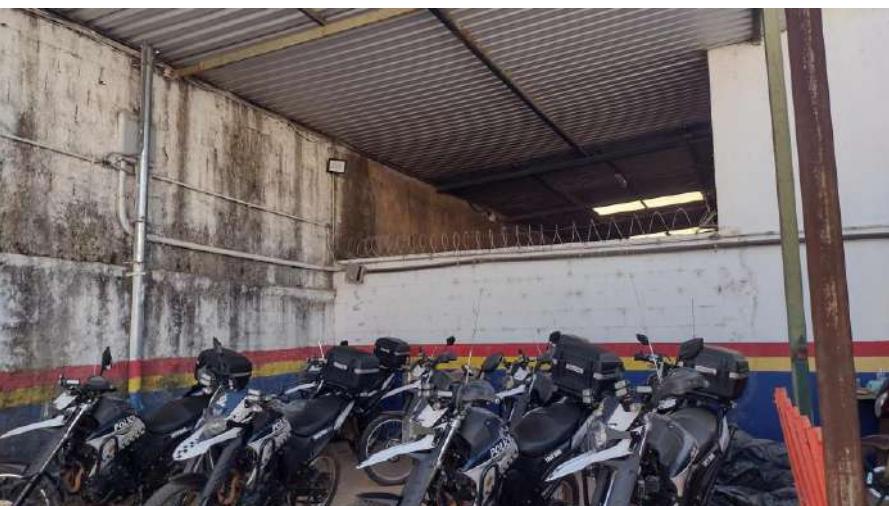
Foto 07: Interligação de canos que abastecem os alojamentos, banheiros, lavagem de veículos e caixa d'água interna – PMDF

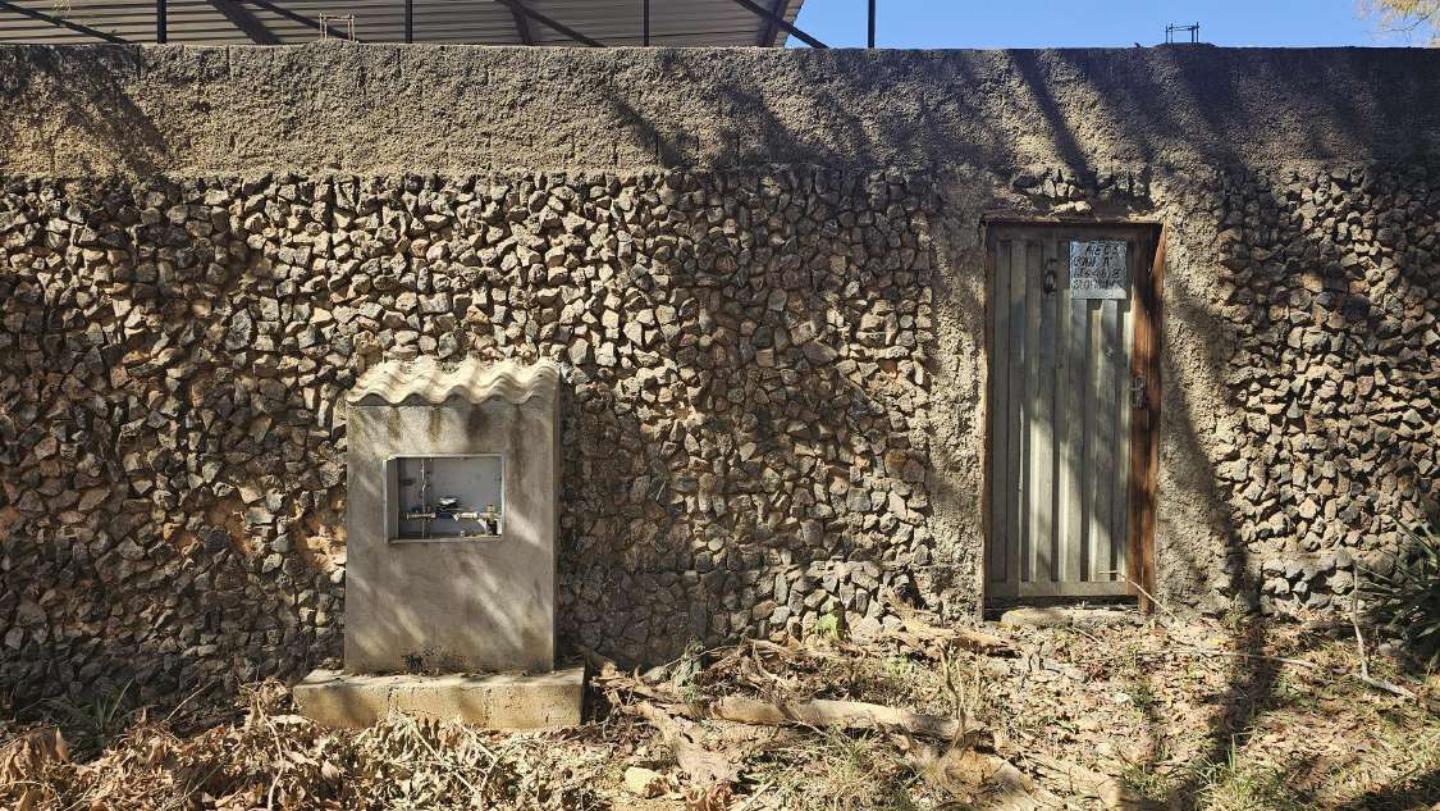
Foto 09: Lote 04-06-08 – fachada lateral com hidrômetro

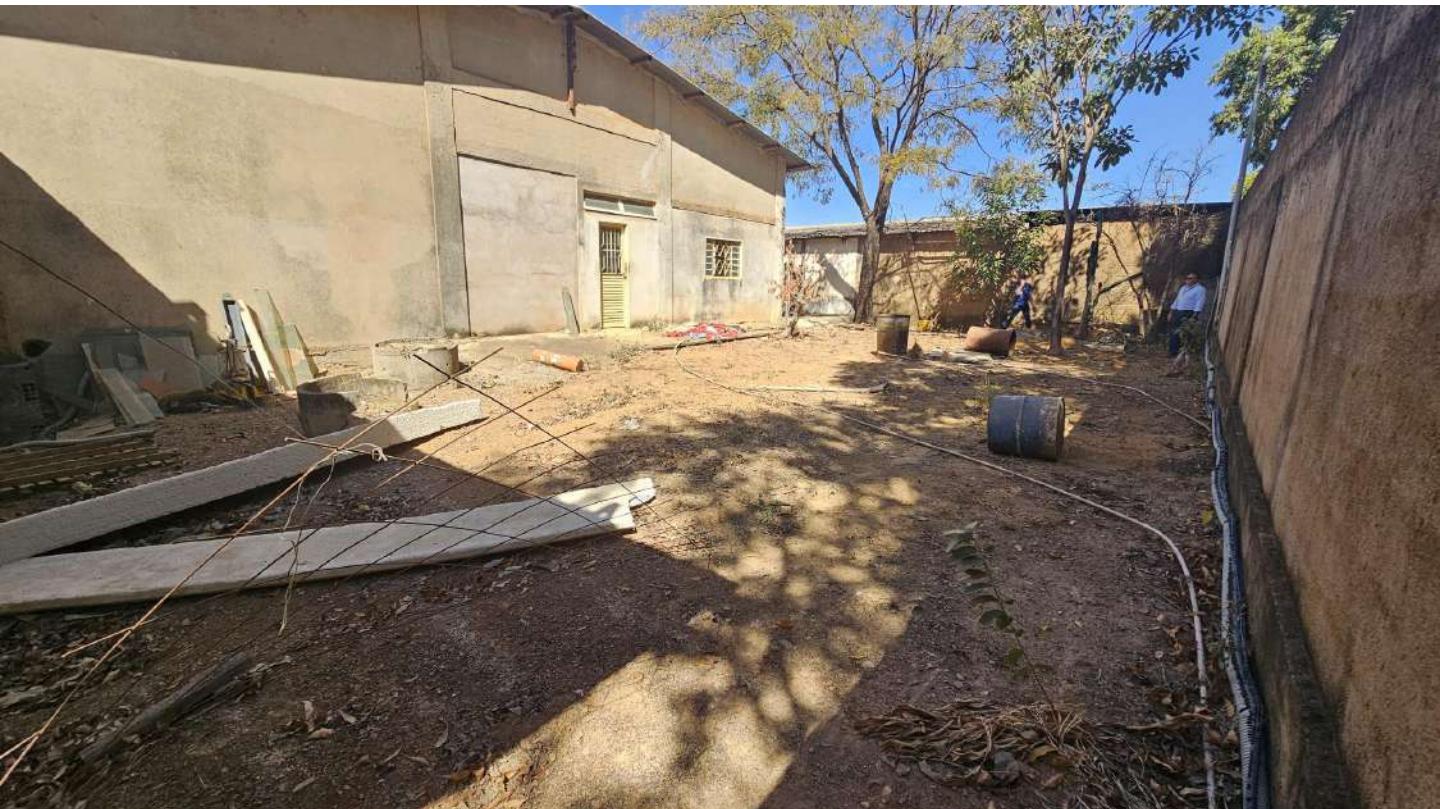
Foto 10: Lote 04-06-08 – ligação com canos expostos

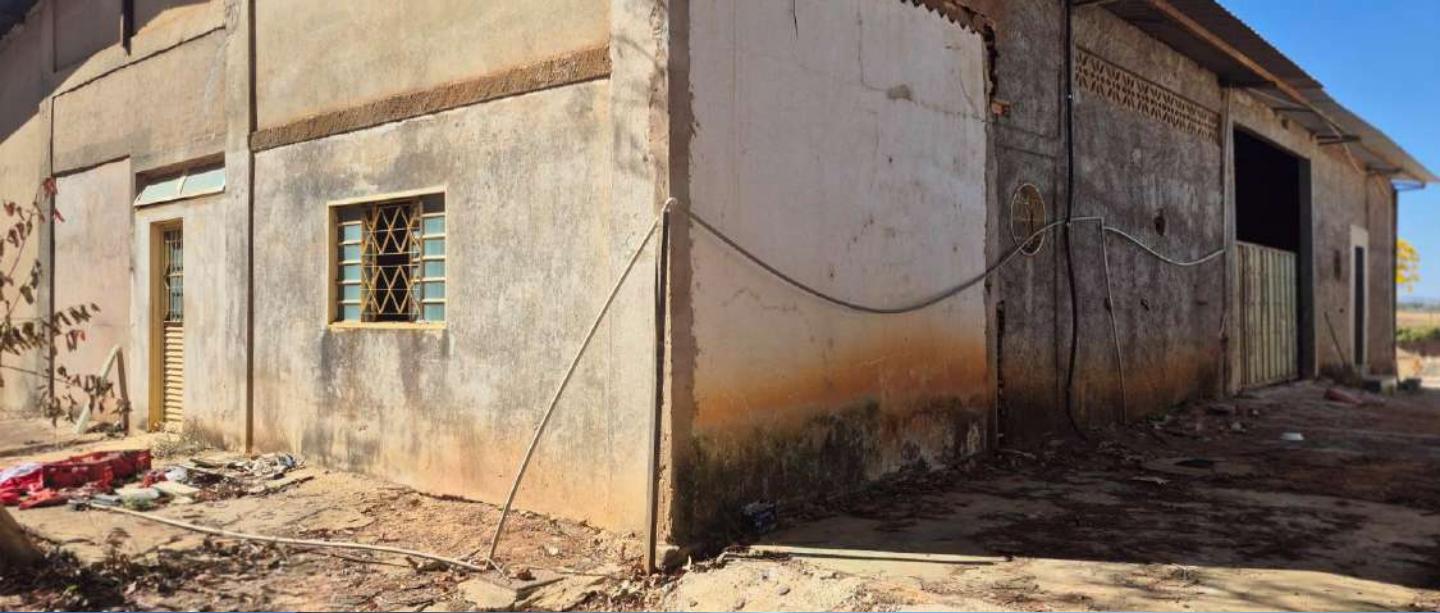
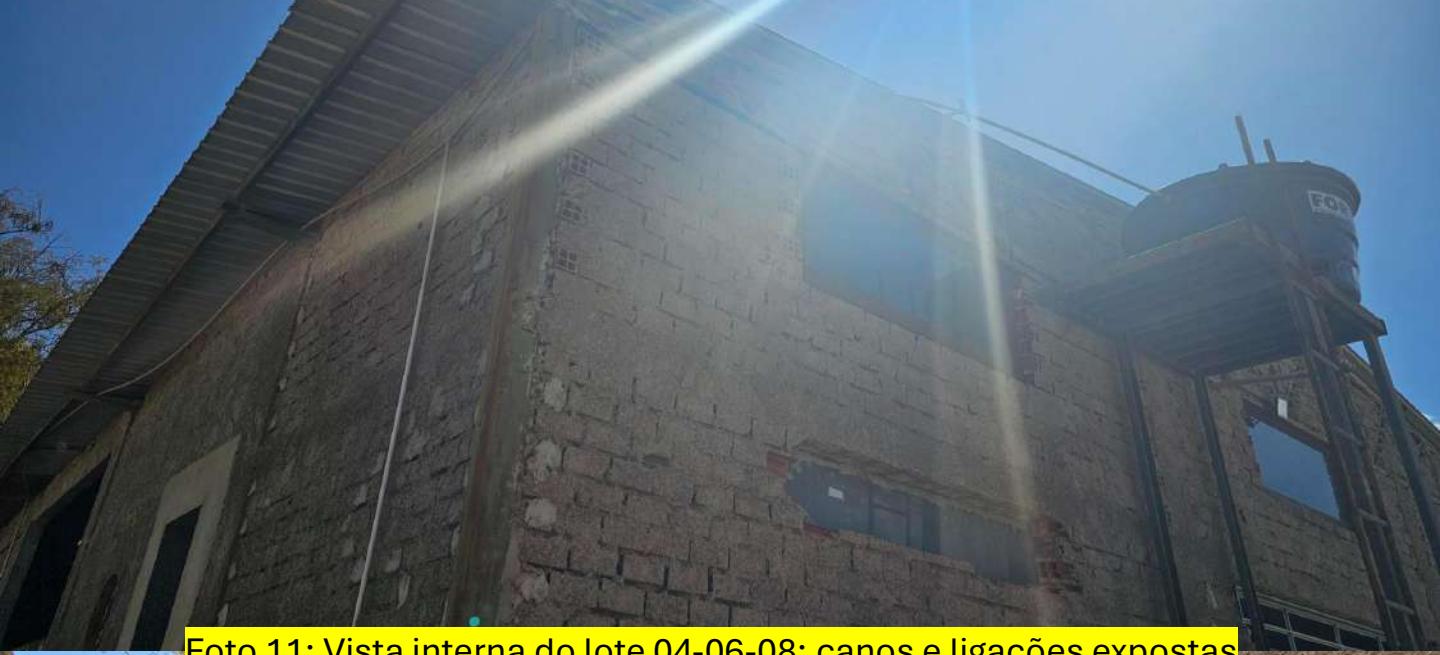
Foto 11: Vista interna do lote 04-06-08: canos e ligações expostas

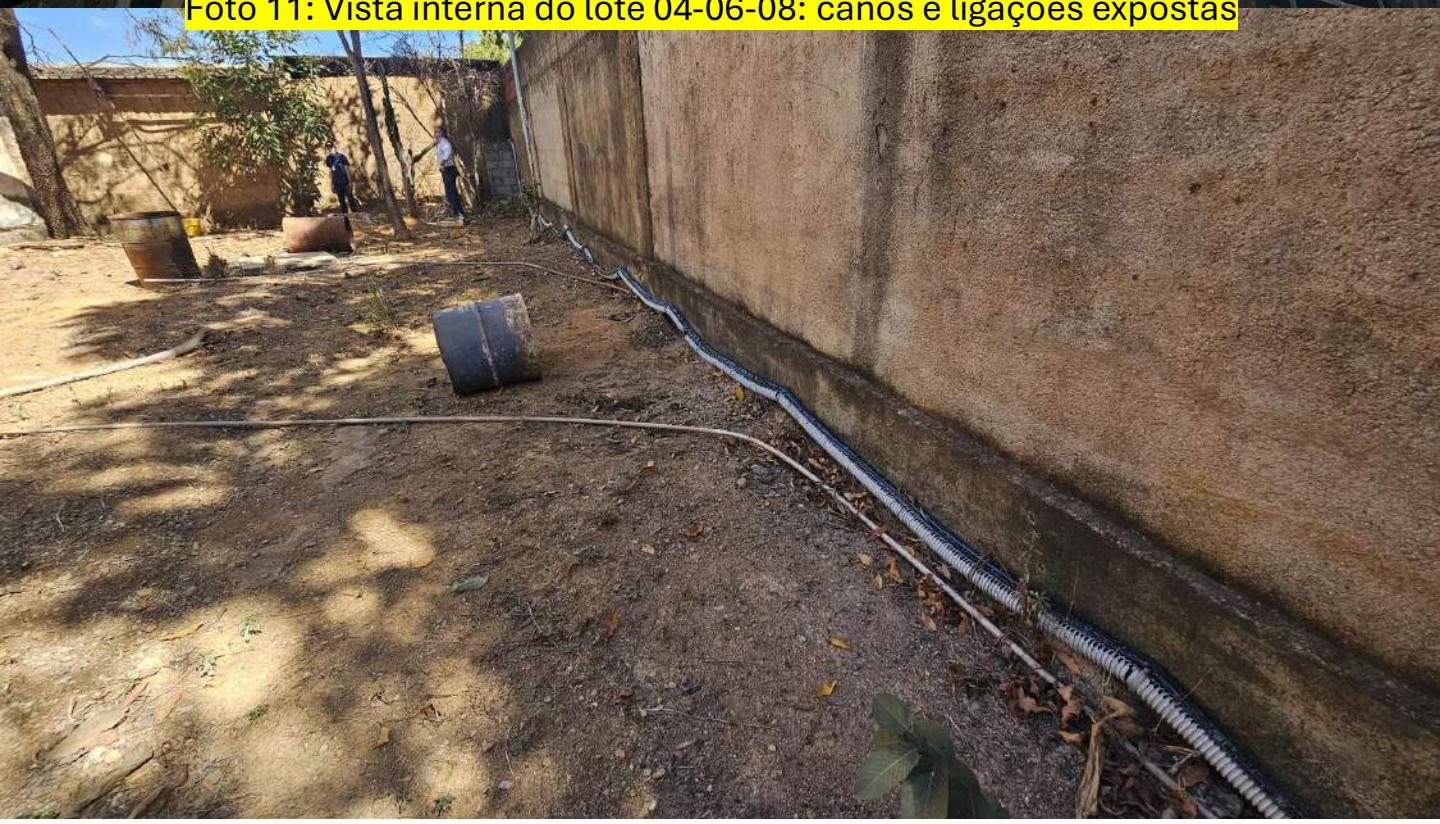
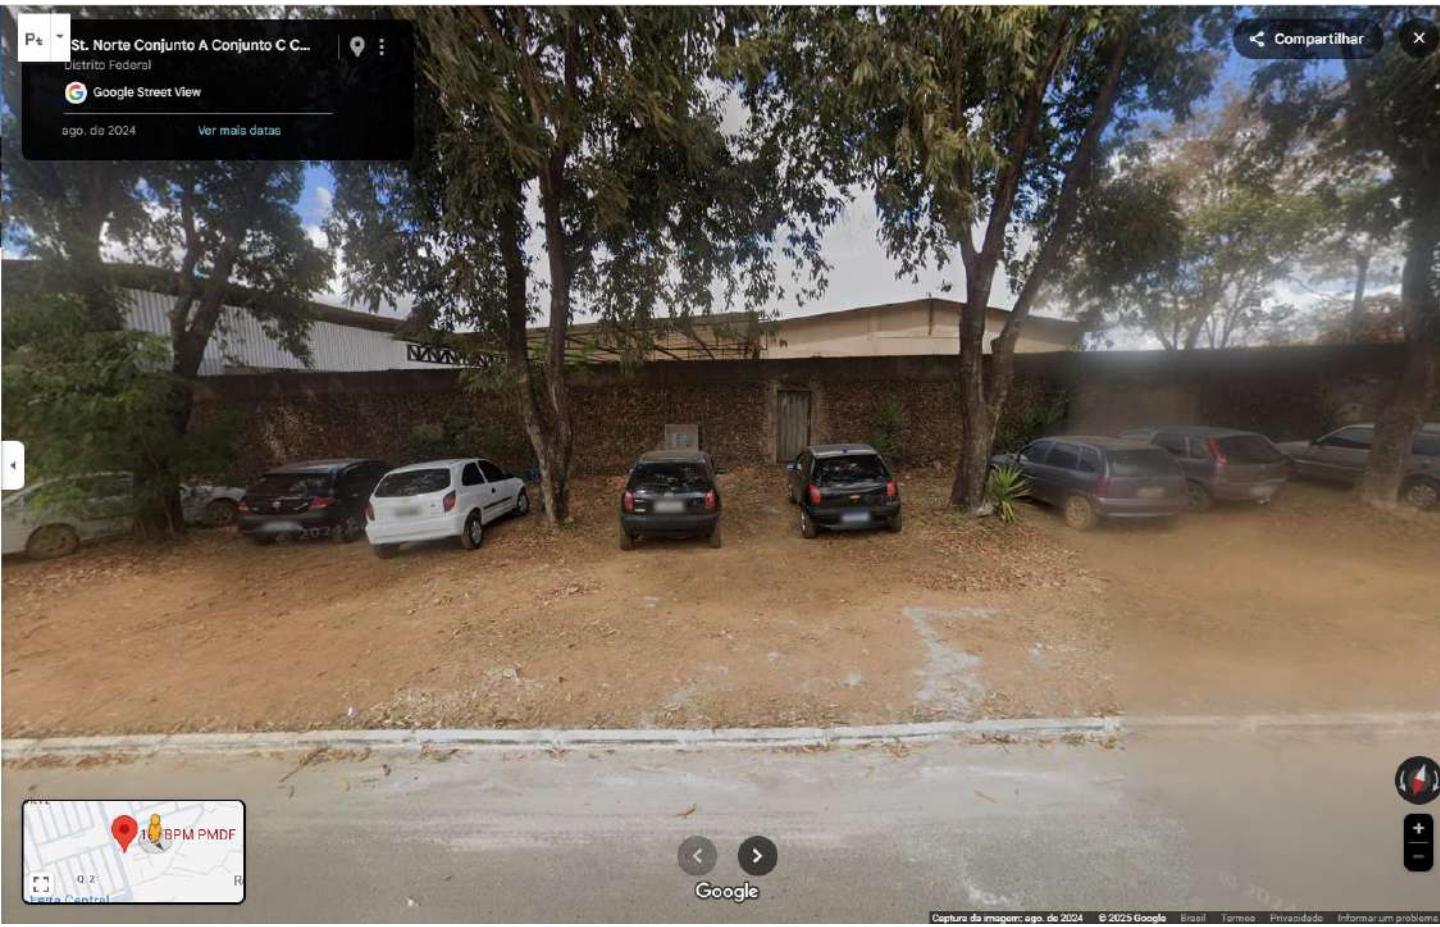
Imagens extraídas do Google Maps na data de agosto de 2024 – ausência de Hidrômetro na caixa – hidrômetro desativado.
