RELATÓRIO DE VISTORIA E FISCALIZAÇÃO
RVF/COFA/2025
Fiscalização Direta
Superintendência de Abastecimento de Água e Esgoto - SAE

Tipo	Fiscalização Direta
Localidade(s)	Vicente Pires
Data da ação fiscalizatória	24 de janeiro de 2025

O objetivo dessa ação foi averiguar uma denúncia de constantes vazamentos na rede de água no Condomínio Bougainville, em Vicente Pires.

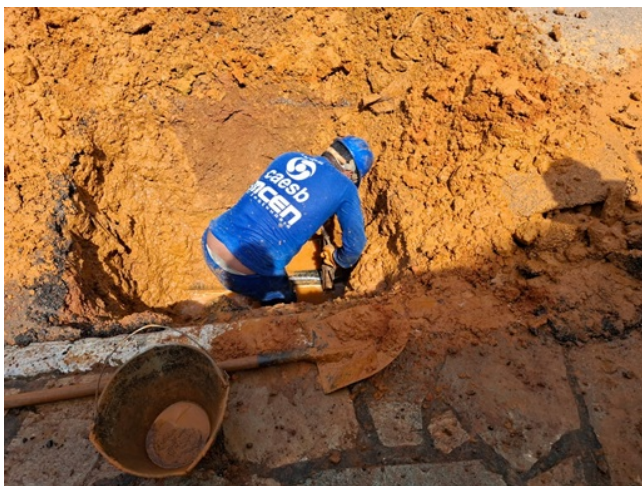
Imagem 1: Técnico da Caesb arrumando vazamento do lado esquerdo da rua

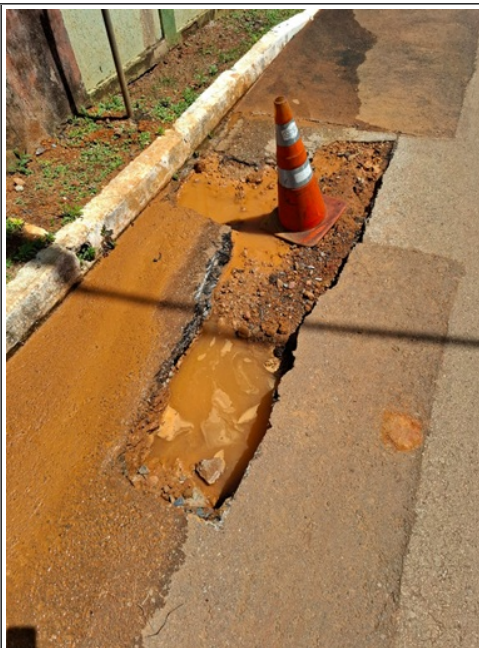
Imagem 2: Vazamento do lado direito da rua

- Pressão elevada na rede: A pressão de 45 metros de coluna d'água (mca), observada em períodos de menor consumo, está acima do ideal para a rede do

lado direito do condomínio, que seria de 28 mca.

- Diâmetro inadequado da tubulação: O abastecimento é realizado por tubulações com diâmetro reduzido de 40 mm, insuficientes para atender à demanda local. Sendo a tubulação ideal de 90 mm.
- Tubulação antiga e remendada: A condição precária do material compromete a integridade e resistência da rede.
- Instalação inadequada: A configuração atual apresenta falhas que afetam o desempenho da rede.

Como solução provisória, a Caesb planeja interligar a rede existente a uma Válvula Redutora de Pressão (VRP) para mitigar os efeitos da pressão elevada. Entretanto, a solução definitiva, conforme indicado, requer a substituição da tubulação por outra de diâmetro nominal de 90 mm. Segundo a Superintendência de Regulação da Caesb, o contrato emergencial de manutenção ainda está vigente e a troca dessa rede deverá ser realizada por meio do novo contrato que está em licitação e, portanto, a previsão é de que a troca seja realizada até junho de 2025.

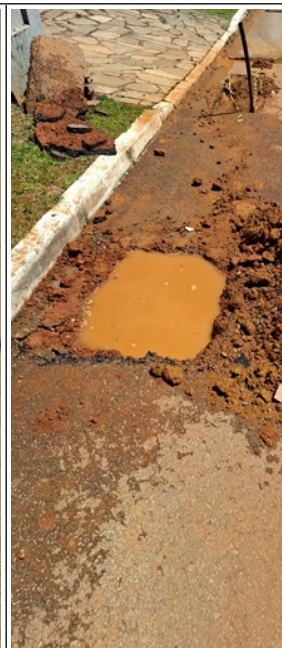
Imagem 3: Outro vazamento do lado direito da rua

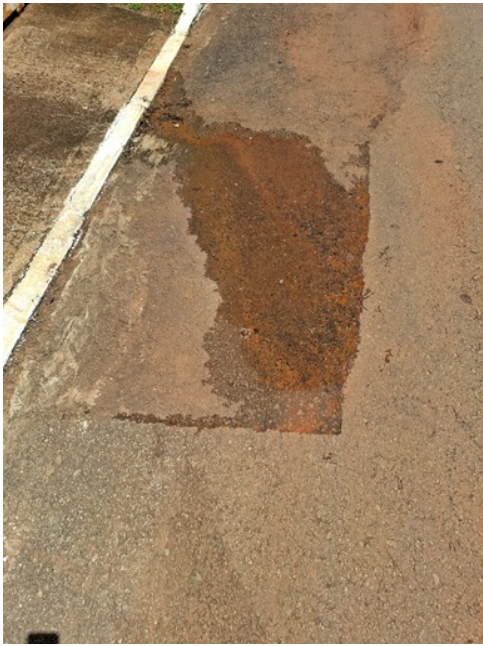
<p>Imagem 4: Início de outro vazamento</p>	<p>Imagem 5: Um dos avisos sobre o vazamento no aplicativo da Caesb</p>
