Relatório de Fiscalização - ADASA/SAE/COFA

**RELATÓRIO DE VISTORIA E FISCALIZAÇÃO**  
**RVF/COFA/2024**  
**Fiscalização Direta**  
**Superintendência de Abastecimento de Água e Esgoto - SAE**

| <b>Localidade(s)</b> | Rua 21, Conjunto A, Lotes 25 e 27 - Bairro Bosque - São Sebastião - DF |

O objetivo dessa ação foi averiguar, em conjunto com a Caesb, possível irregularidade nas instalações de esgoto da casa 27, do conjunto A, da Rua 21, em São Sebastião, que de acordo com denúncia do proprietário da residência ao lado (casa 25), estaria provocando escoamento de esgoto para o seu lote.

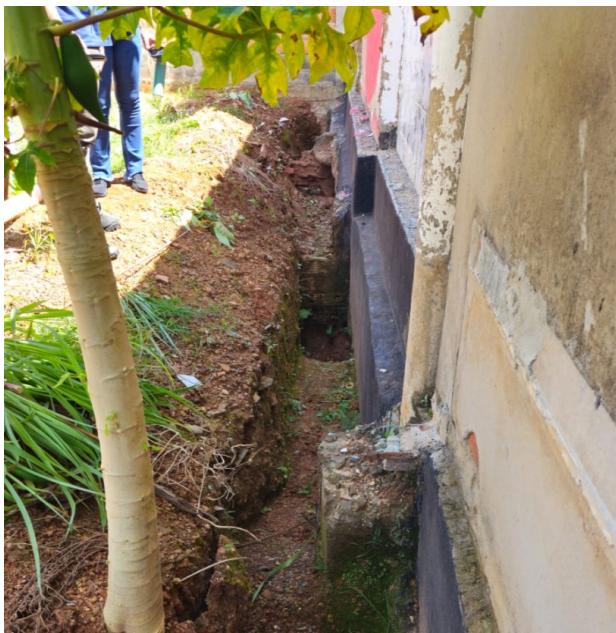
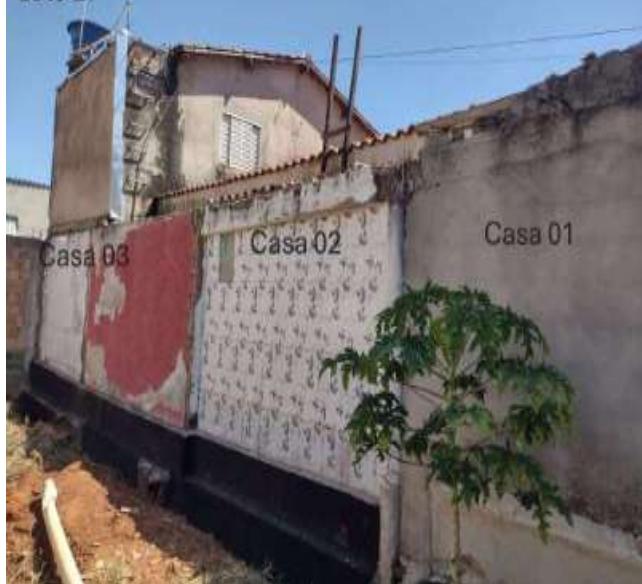
*Lote 27*

*Fotos 2-3: escavação aberto rente ao muro do lote 27 para averiguar a origem do vazamento de esgoto*

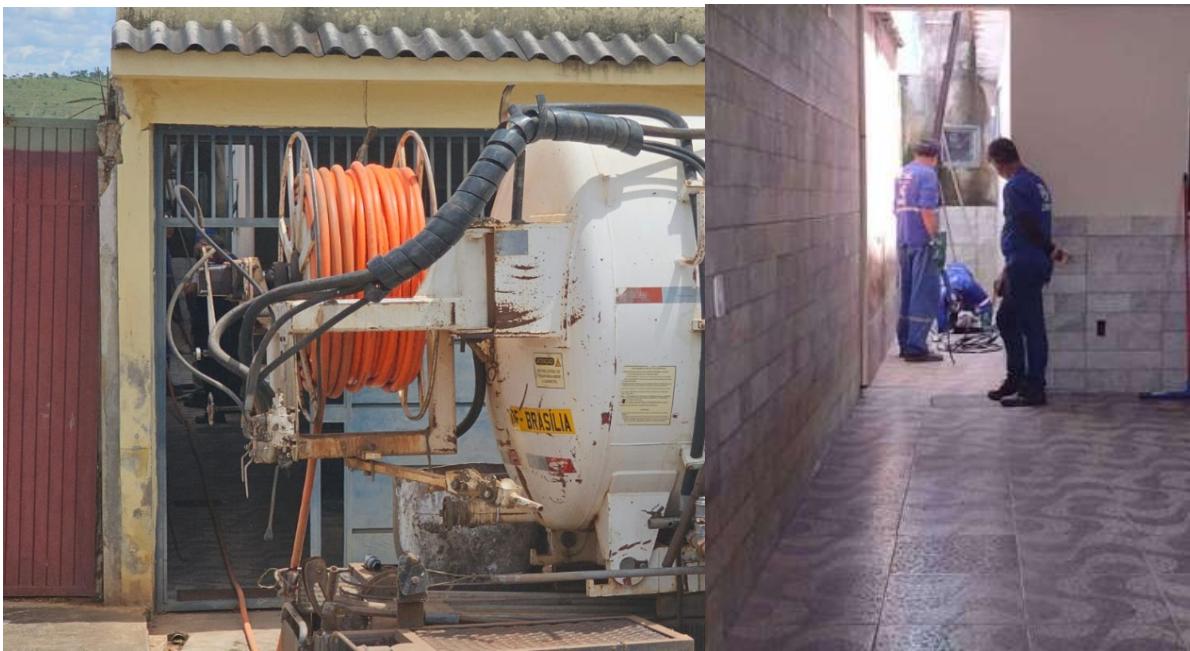
Fotos 4-5: Caminhão da Caesb e técnicos se preparando para realizar os testes no sistema de esgoto do lote 27.

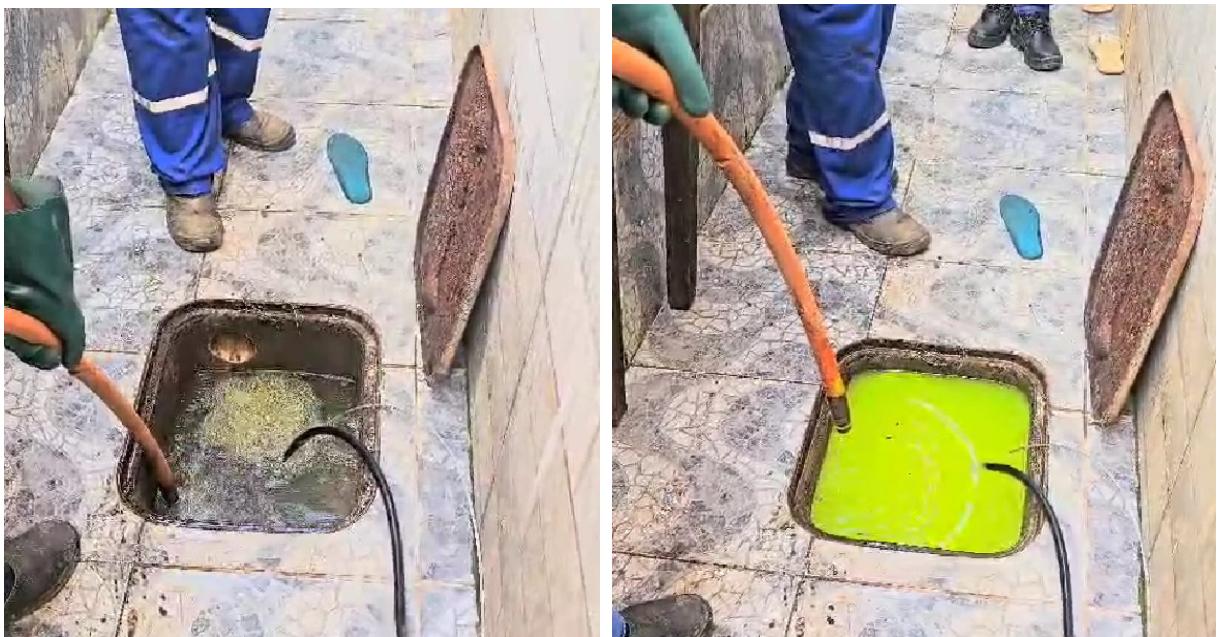
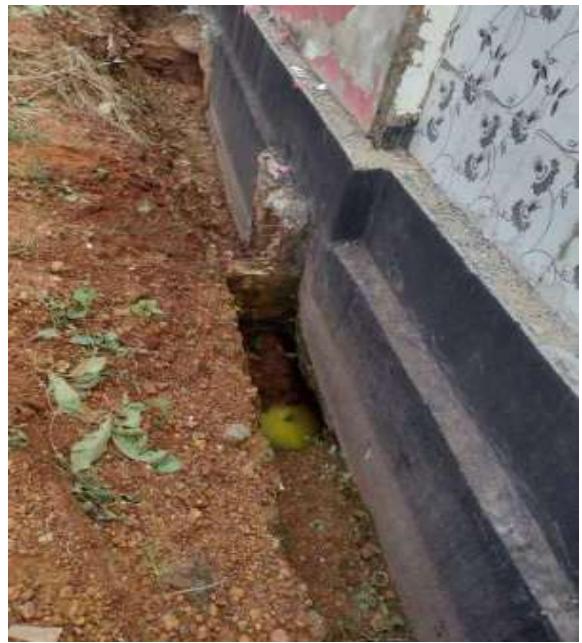
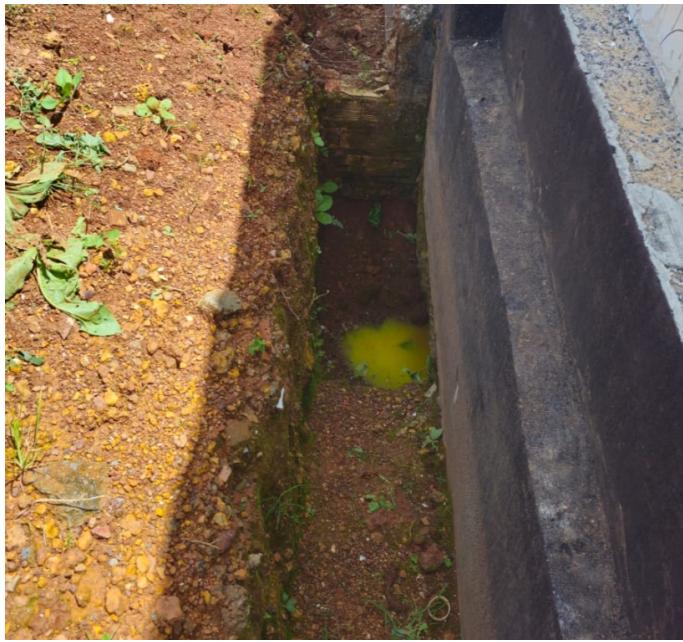
Em seguida foi feito outro teste isolando-se uma caixa de passagem de esgoto que fica próxima ao local do vazamento e injetando água com pressão proveniente do caminhão hidrojato da Caesb que foi levado para o local. Foi adicionado também corante na água injetada na caixa, e após o enchimento desta a pressão provocada pelo volume de água fez com que se escoasse o líquido para o lote vizinho, confirmando a suspeita de passagem pela caixa de esgoto:

*Fotos 6-9: teste realizado com a presença de corante no sistema de esgoto do lote 27*

Nesse sentido, após os testes realizados ficou comprovado que houve extravasamento para o lote vizinho por dentro do solo.

Após os testes realizados nas instalações de esgoto da casa 27, do conjunto A, da Rua 21, ficou constatado que uma das caixas de passagem de esgoto provoca escoamento para o lote vizinho, de número 25.

a - Notifique o proprietário do lote 27 a fazer o reparo nas instalações de esgoto.

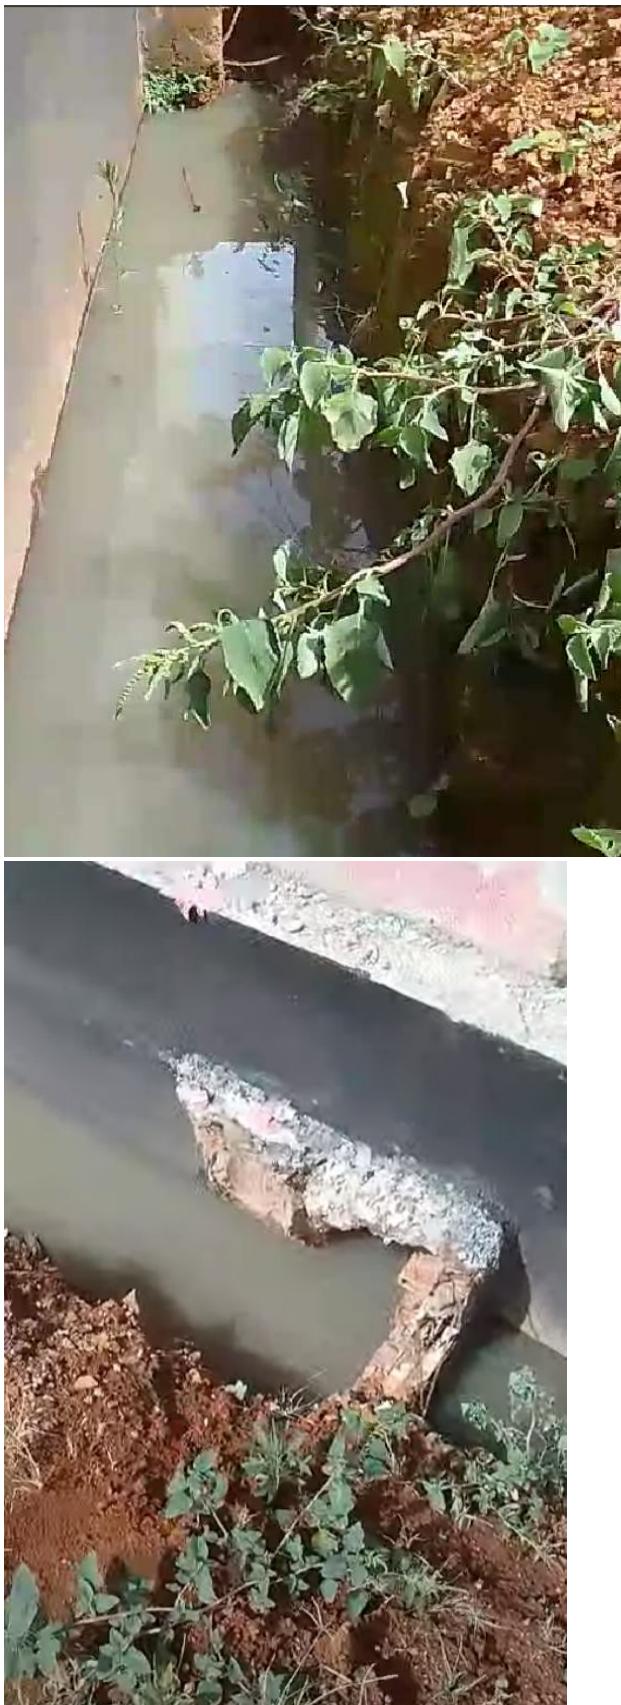
*Fotos 10-11: nova ocorrência de extravasamento para o lote 25, ocorrido em 24/03/2025*

Em 24/03/2025 a usuária encaminhou à Adasa novos vídeos de ocorrência de extravasamento no local (166501258 e 166504493) e novas fotos (Fotos 10 e 11).
