## RELATÓRIO DE VISTORIA E FISCALIZAÇÃO

### RVF 2025 - COFA

#### Superintendência de Abastecimento de Água e Esgoto - SAE

<b>Tipo</b>	Vistorias nas captações dos subsistemas do Gama.
<b>Localidade (s)</b>	Gama-DF
<b>Data da ação fiscalizatória</b>	19 de agosto de 2025.

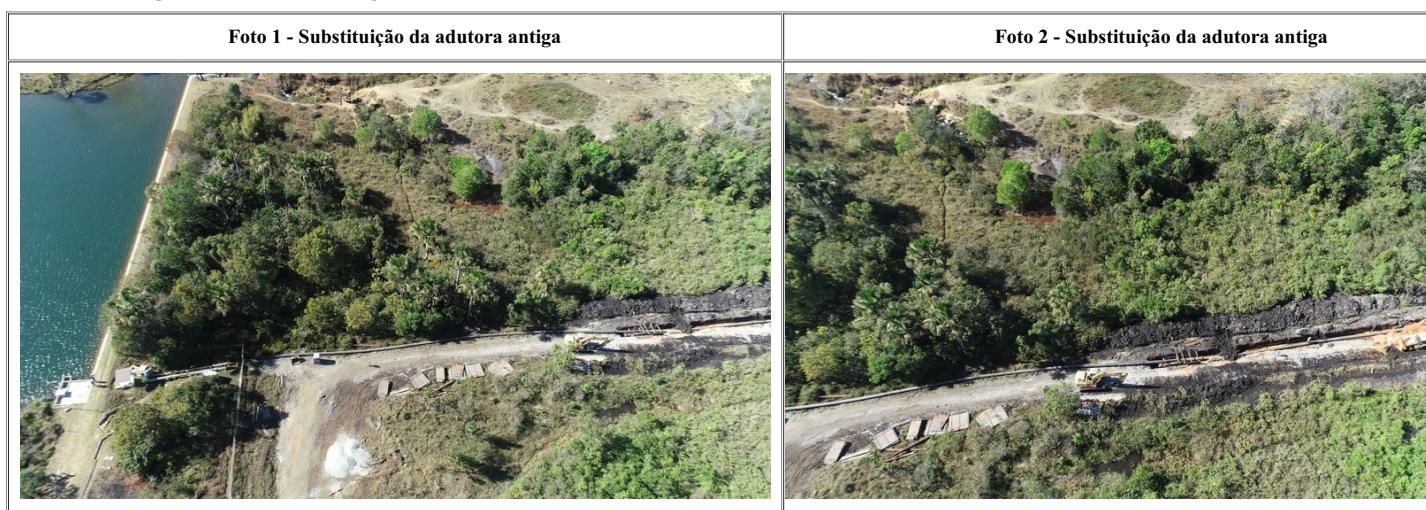
Em visita ao manancial Alagado, pudemos constatar que a captação de água bruta está temporariamente suspensa devido às obras que estão sendo realizadas para substituição da adutora antiga por novas tubulações de diâmetro superior (**Fotos 1 e 2**), que conduzirão a água para a Estação de Tratamento de Água (ETA) do Gama, onde será tratada para o abastecimento da região.

- a) Enviar informações acerca da obra em andamento no Alagado quanto ao progresso e cronograma de execução, especificações técnicas da nova adutora (diâmetro, material, capacidade de vazão) e benefícios esperados após a entrada em operação (ex.: aumento da disponibilidade hídrica na RA do Gama).
- b) Enviar informações sobre o(s) motivo(s) do secamento da captação Ponte de Terra I.
- c) Implementar e propiciar constante manutenção de novas estruturas de cercamento reforçadas em todos os pontos vistoriados (Alagado, Ponte de Terra II e III), com materiais resistentes e adequados para isolar os mananciais contra invasões urbanas.
- d) Realizar análise de impactos de construções próximas e futuras aos mananciais.

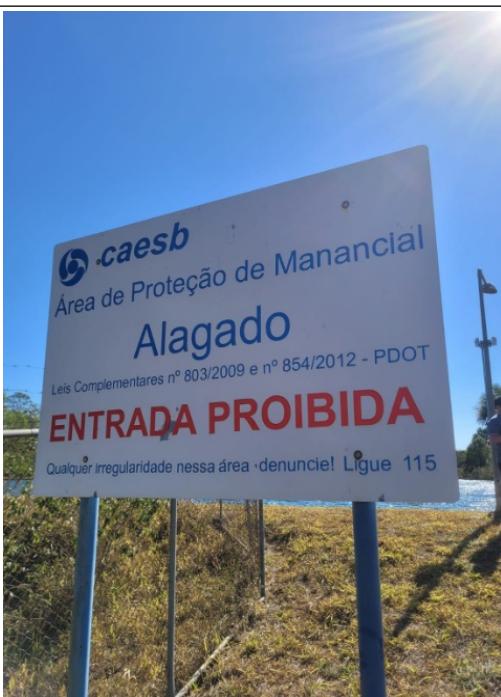
As instalações de infraestrutura ao redor do reservatório do Alagado são administradas pela Caesb (**foto 3**). Antigamente, além da captação de água bruta, o local funcionava como uma Unidade de Tratamento Simplificado (UTS) (**foto 4**). Devido ao tempo, a infraestrutura apresenta sinais de deterioração, assim como o cercamento do reservatório, que tem a função de isolar e proteger o manancial contra a interferência de terceiros (**fotos 5 e 6**).

<b>Foto 3 - Área administrada pela Caesb</b>	<b>Foto 4 - Placa de orientação da época da UTS</b>
--	---

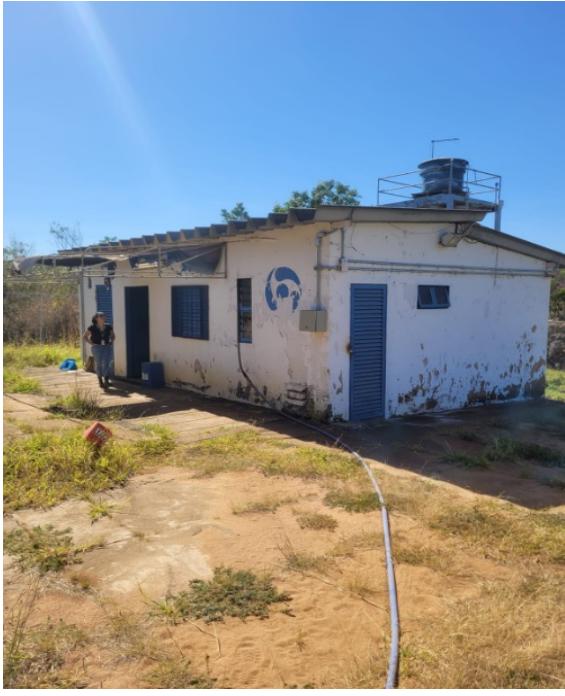
Foto 5 - Instalação da unidade

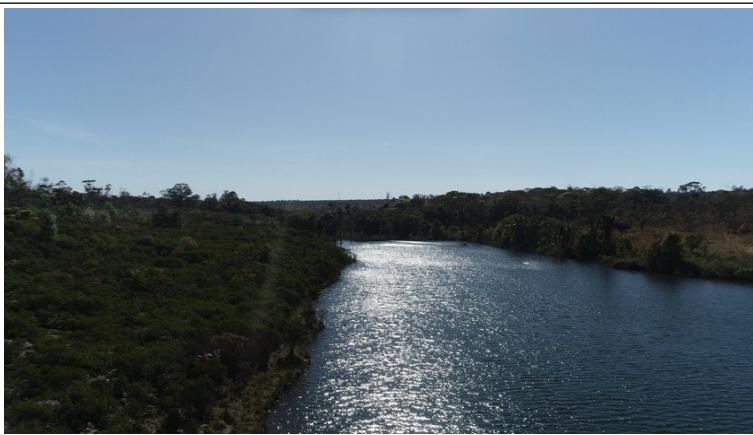
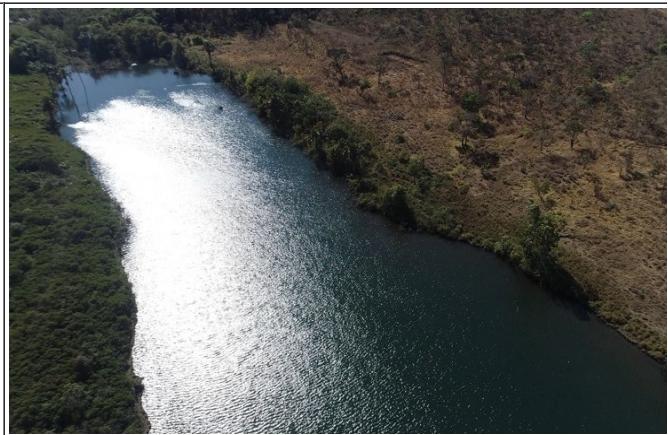
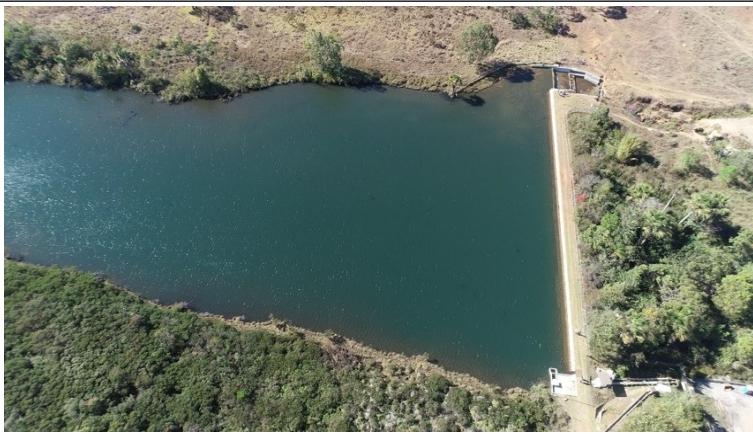
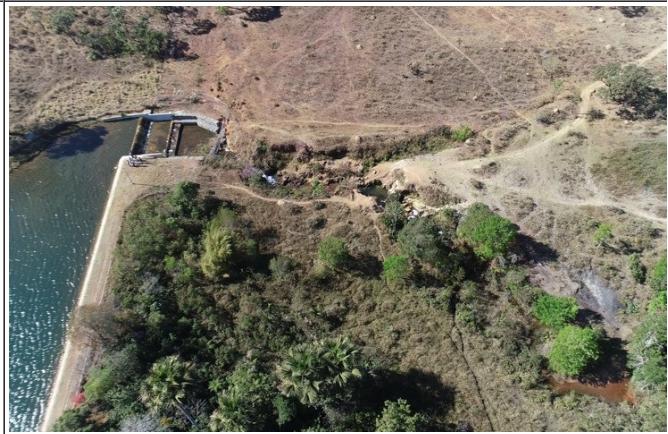
Por outro lado, presenciamos o reservatório do Alagado em boas condições conforme demonstrado nas **fotos 7 a 10**:

Foto 7 - Reservatório do Alagado

Foto 8 - Reservatório do Alagado

Foto 9 - Reservatório do Alagado

Foto 10 - Reservatório do Alagado

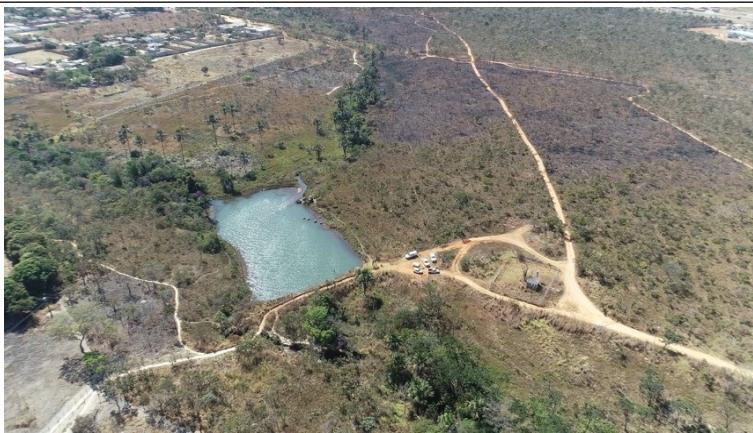
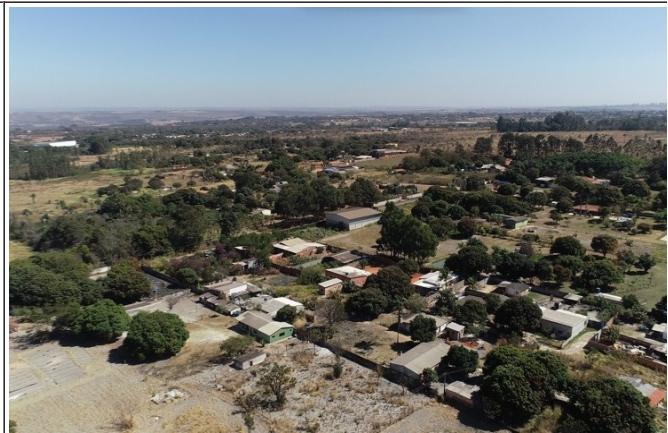
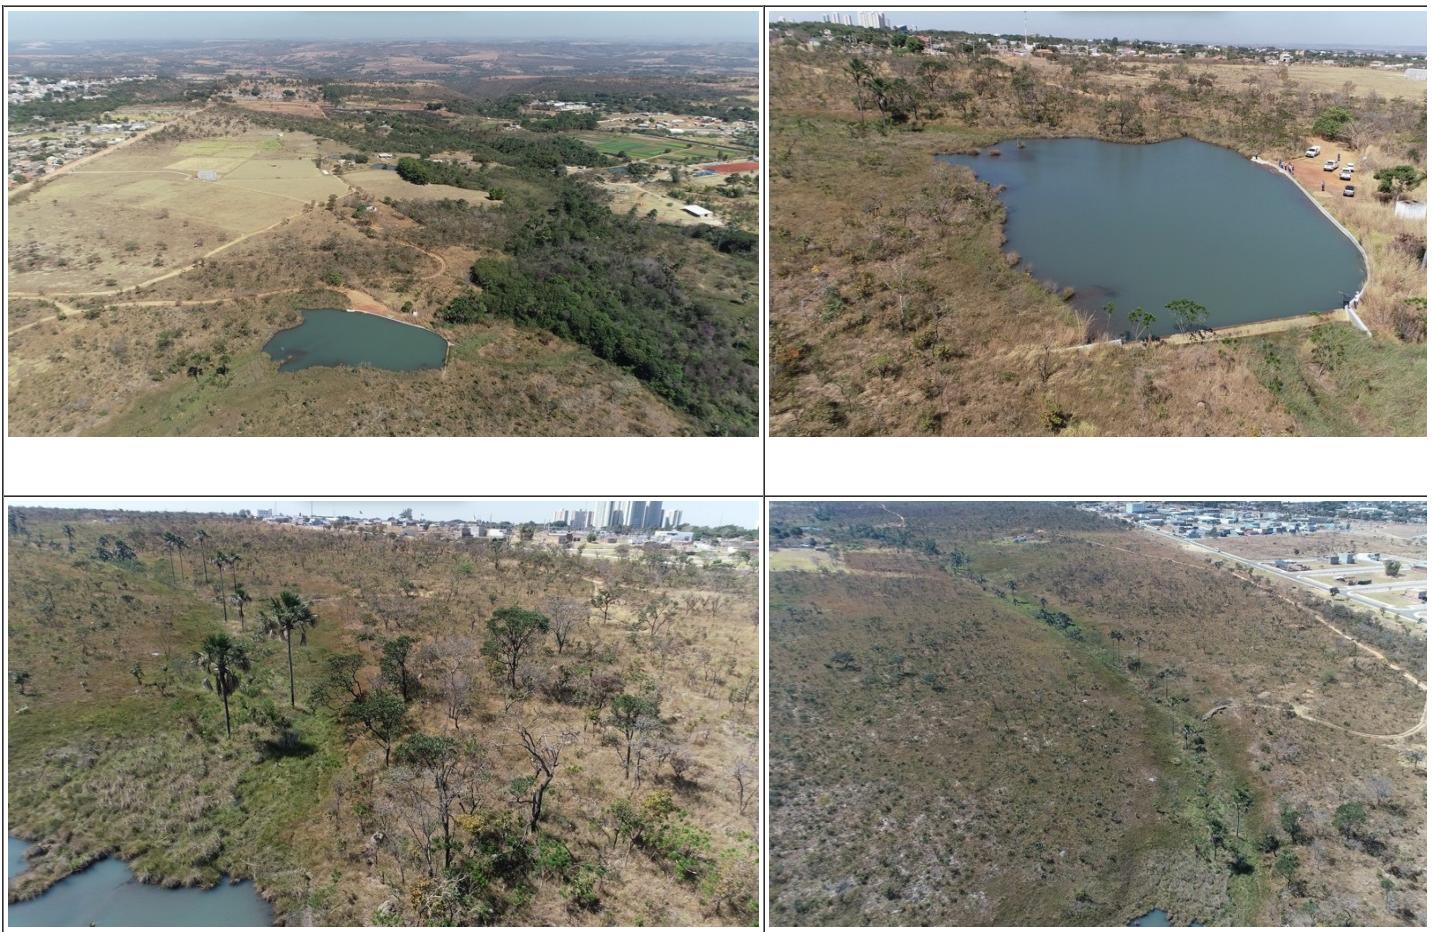
Foi observado que todos os pontos de captação vistoriados necessitam de novas estruturas de cercamento para proteger os mananciais da pressão urbana, devido às recentes construções e ocupações próximas (**fotos 11 a 16**), que podem comprometer a produção natural de água na região.

Foto 11 a 16 - Ocupações urbanas ao redor dos mananciais

- C1 - A captação do Alagado está temporariamente suspensa até a conclusão das obras da nova adutora.
- C2 - Das captações Ponte de Terra I, II e III, a Ponte de Terra II é a única das três que envia água para ETA Gama.
- C3 - As ocupações urbanas ao redor podem comprometer as captações do Alagado e Ponte de Terra.
- C4 - Os cercamentos existentes nas captações do Alagado e Ponte de Terra não impedem completamente os acessos de terceiros nas áreas restritas.
