RELATÓRIO DE VISTORIA E FISCALIZAÇÃO
RVF/COFA/2025
Fiscalização Direta
Superintendência de Abastecimento de Água e Esgoto - SAE

Tipo	Apuração de denúncia de falha no abastecimento de água
Localidade(s)	Sobradinho II
Data da ação fiscalizatória	16 de maio de 2025

O objetivo dessa ação foi apurar uma denúncia de baixa pressão no abastecimento de água nas residências de uma rua em Sobradinho II.

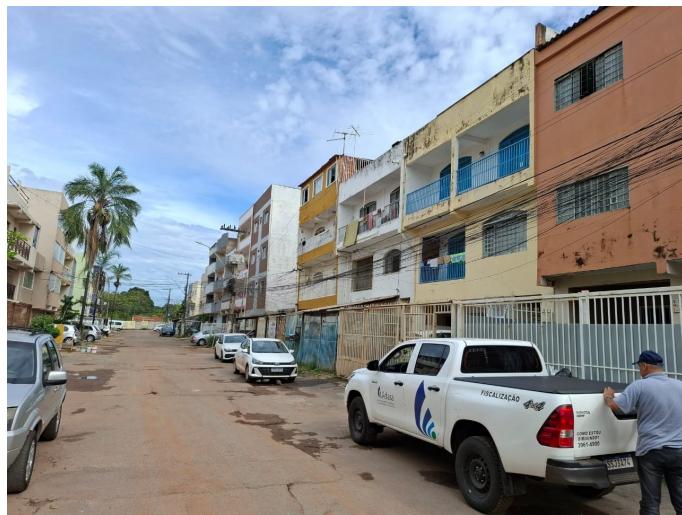
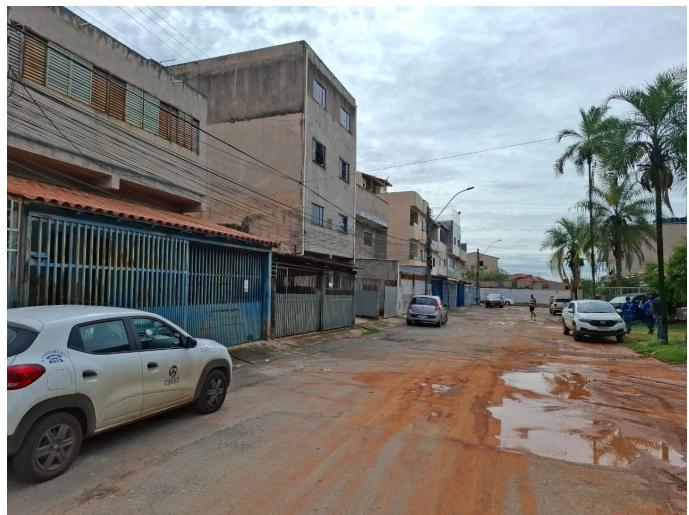
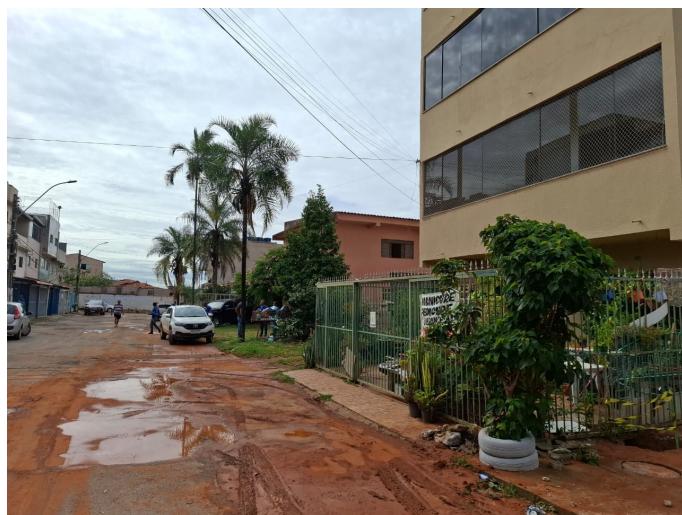
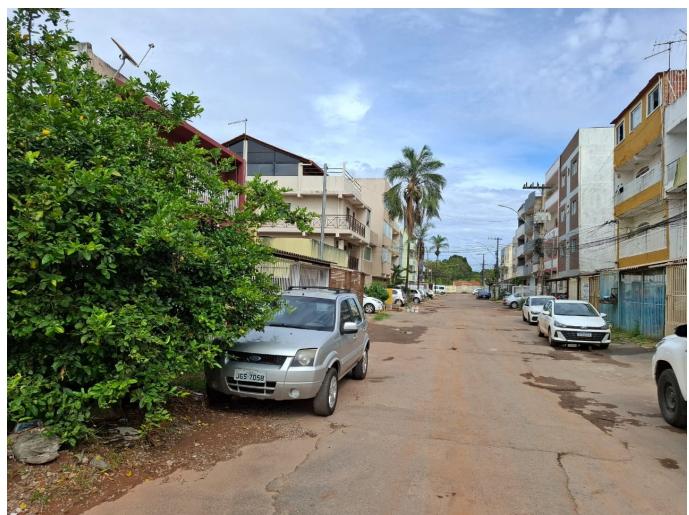
No dia 16 de maio de 2025, fomos à QMS 51^a, Módulo J, Setor de Mansões, em Sobradinho II, para averiguar problema de abastecimento e pressão na rede de água. Ao chegarmos ao local, uma equipe da Caesb estava presente. Constatamos que o problema de baixa pressão e abastecimento já havia sido normalizado desde o dia 15 de maio de 2025. O local afetado consiste em uma rua com vários sobrados e pequenos prédios, sendo que os prédios existentes eram compostos por 4 apartamentos (**Fotos 1 a 4**).

Foto 1 - Rua das residências afetadas

Foto 2 - Rua das residências afetadas

Foto 3 - Rua das residências afetadas

Foto 4 - Rua das residências afetadas

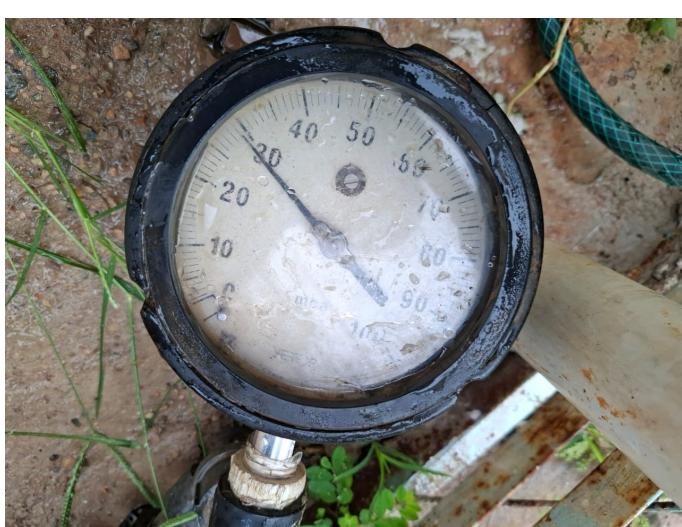
Realizamos a aferição da pressão da água na residência da reclamante, em colaboração com a equipe da Caesb. A pressão medida foi de 30 mca (metros de coluna d'água), conforme registrado na **Foto 5**. O problema de baixa pressão foi ocasionado por um vazamento na rede de água (**Foto 6**), identificado no início da semana. Em virtude do vazamento houve interrupção no fornecimento de água para algumas residências, conforme relato de moradores que estavam no local no momento da vistoria. O técnico da Caesb informou que a região estava passando por testes e manobras para melhorar o atendimento aos usuários. Essa situação levou à suposição inicial de que não havia problemas de pressão, até que o vazamento foi localizado.

Foto 5 - Aferição da pressão da rede de água

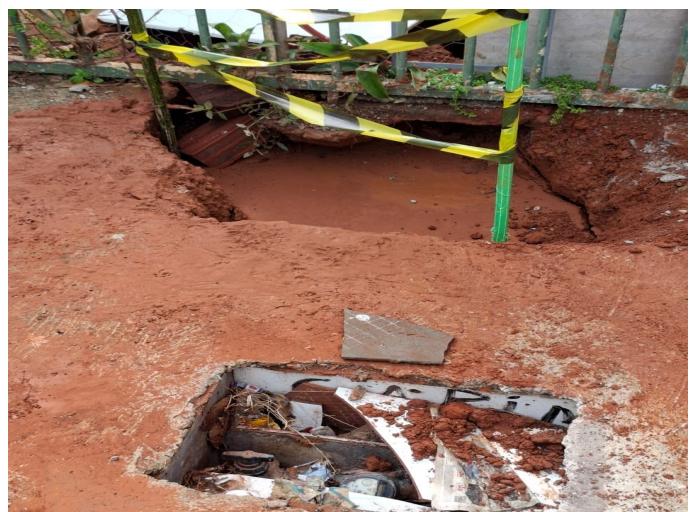
Foto 6 - Conserto do vazamento na rede de água

- C1 - Houve um problema de baixa pressão
- C2 - O problema de baixa pressão foi ocasionado por um vazamento na rede de água
- C3 - O vazamento foi localizado, o abastecimento e a pressão de rede água da rua afetada foram normalizados.

Foram vistoriadas os problemas de abastecimento e pressão de água na rua afetada em Sobradinho II. A situação estava normalizada desde o dia 15 de maio de 2025, quando foi identificado um vazamento na rede que impedia a chegada da água em algumas residências. Recomenda-se o monitoramento da região com o objetivo de garantir que o abastecimento no local está normalizado.
