**RELATÓRIO DE VISTORIA E FISCALIZAÇÃO****RVF/COFA/2025****Fiscalização Direta****Superintendência de Abastecimento de Água e Esgoto - SAE****1. IDENTIFICAÇÃO DA ADASA****ADASA:** Agência Reguladora de Águas, Energia e Saneamento Básico do Distrito Federal.**Endereço:** Setor Ferroviário – Parque Ferroviário de Brasília – Estação Rodoviária, Sobreloja – Ala Norte – CEP: 70631-900 – Brasília - DF.**Telefone:** (61) 3961-4900**2. IDENTIFICAÇÃO DO PRESTADOR DE SERVIÇOS****CAESB** – Companhia de Saneamento Ambiental do Distrito Federal**Endereço:** Centro de Gestão de Águas Emendadas – Av. Sibipiruna – Lotes 13/21 – Águas Claras – CEP: 71928-720 – Brasília - DF.**3. DADOS DA AÇÃO FISCALIZATÓRIA**

<b>Tipo</b>	Vistoria das obras de ampliação da rede de água do Núcleo Rural Monjolo
<b>Localidade</b>	Recanto das Emas
<b>Data da ação fiscalizatória</b>	27 de agosto de 2025

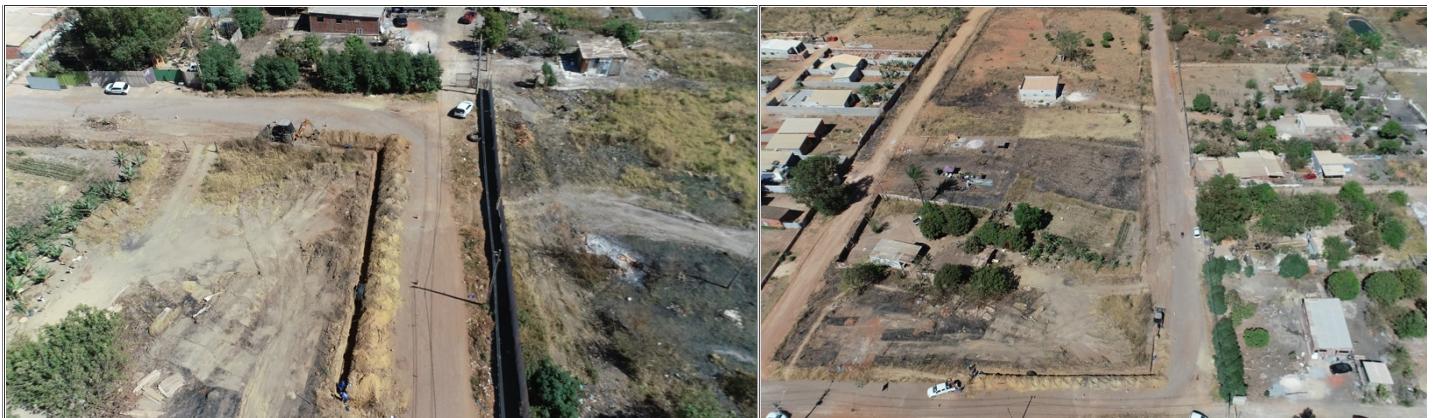
A Caesb também relatou que o projeto de reforço da rede de distribuição que consistirá na instalação de uma adutora de água tratada de 250 mm de diâmetro está em andamento, mas não deu detalhes do status da demanda, o qual ficou de verificar junto ao departamento de projetos da prestadora de serviços. Entretanto, as intervenções em andamento afetarão somente a Etapa 1 do Núcleo Rural, com expectativa de regularização do abastecimento após finalizadas.

**Foto 1 - Obra em andamento na Etapa 1 do Monjolo****Foto 2 - Obra em andamento na Etapa 1 do Monjolo**

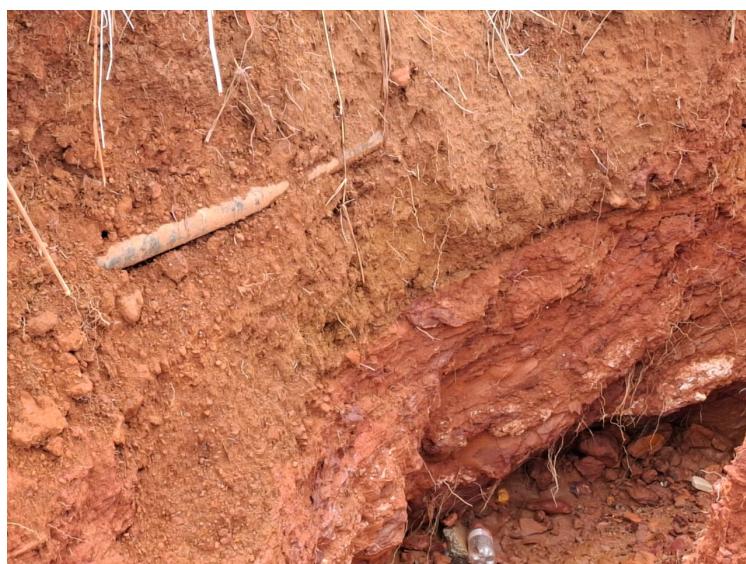
- Tubulações expostas ao longo de alguns trechos da pista, devida à erosão ocasionada pelas chuvas, podendo causar a ruptura ou uma possível ligação clandestina (**Fotos 4 e 5**).

Foto 4 - Tubulação exposta de 63mm	Foto 5 - Ramal exposto

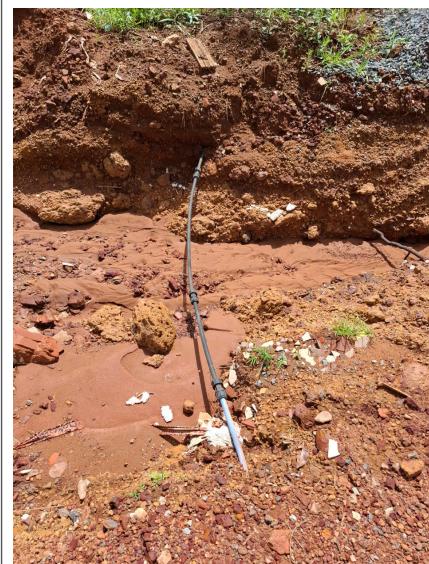
- Chácaras da Etapa 2 com hidrômetro, mas sem água, conforme relatos dos vizinhos e do Presidente da Associação dos Moradores (**Fotos 6 e 7**).

Foto 6 - Chácara 62 com hidrômetro e sem água

Determina-se que a Caesb, no prazo de 15 dias, apresente projeto ou cronograma das ações de melhorias na rede de água do Núcleo Rural Monjolo.

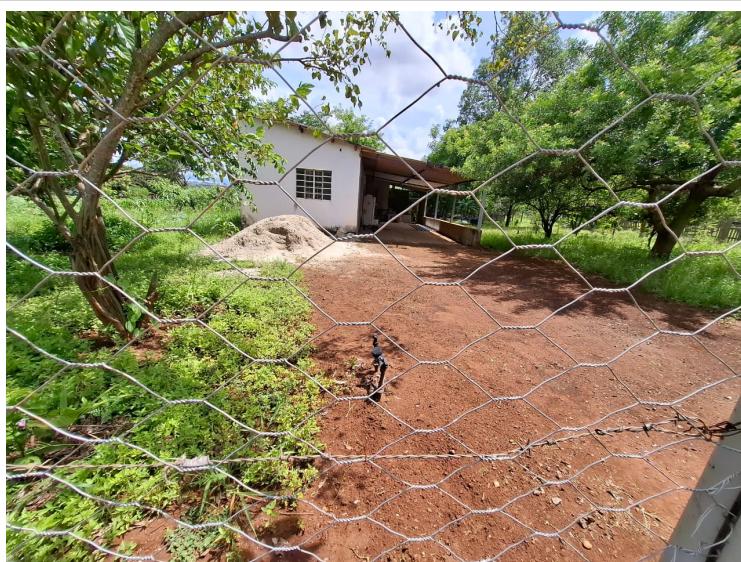
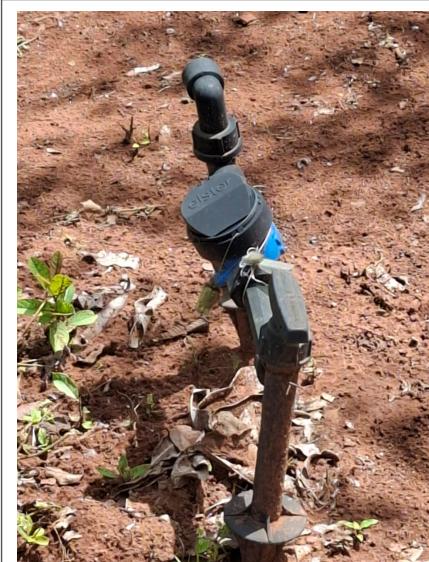
Foto 7 - Hidrômetro da Chácara 62
